地质雷达探测道路病害的案例分析与思考

赵亮, 赵增志, 张雷

(中国冶金地质总局地球物理勘查院, 保定 071000)

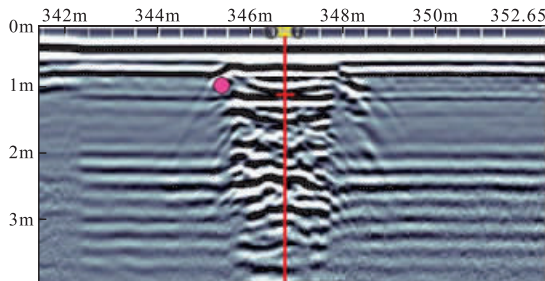
图4 二维雷达剖面图
Fig. 4 Two dimensional radar profile

从二维雷达图像上可以看到异常体的雷达反射波振幅明显强于背景值,反射波组形态杂乱,底部反射波与入射波相反(图像呈黑白黑)。雷达波表现为似平板状,底部有多次波发育,靠近深部多次波呈衰

减趋势。推测此异常为空洞异常。

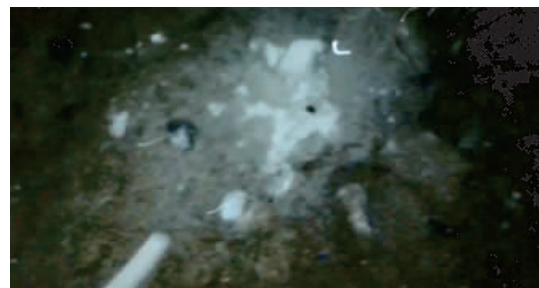
图5 内窥镜图像
Fig. 5 Endoscope image

二维雷达确定好异常范围及中心位置后采用 $\text{C}20$ 的冲击钻进行打孔验证。当钻孔深度到达 0.45 m 左右时突然出现了掉钻现象,随后用工业内窥镜观察钻孔内部情况,发现该异常为空洞病害,通过探杆量测空洞净空为 0.8 m。

道路施工方为了不破坏路面,通过侧面开挖的形式进行灌浆处理。通过侧面的空隙用内窥镜(QV)查看发现:水稳层已经下沉消失,土壤为松散状且没有浸湿痕迹,道路面层底板平整。上述现象说明此处水稳层所用的材料不达标,不是后期雨水冲刷等因素造成。是回填料级配不好,还是施工工艺的问题,亦或是其他原因引起的,有待施工方进一步查明,将近 8 m^3 的土石去向何处施工方也很茫然。图 5 为打孔后的内窥镜图像,图 6 为侧面开挖后的 QV 影像图。

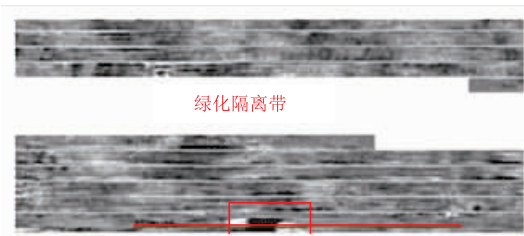
图 7 局部异常水平切片(0.7 m)

在三维地质雷达影像判读过程中选定该异常。该异常呈近似长方形,平面面积为 $3.5\text{ m} \times 3.7\text{ m}$,雷达波强度与其背景形成强烈对比,呈雷达波强反射。异常 0.6 m 开始出现,随着深度不断增加,雷达波强度未见明显衰减,依然呈现强反射,目标体的轮廓也没发生很大变化。根据以往经验可以排除人工构筑物、掩埋物体等。

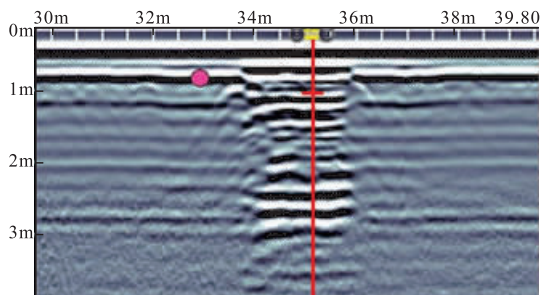
图 8 二维雷达剖面图

进一步准确定位采用 200 MHz 二维地质雷达,可以看到该异常与背景值对比强烈,反射波振幅显著加强,明显高于背景值。反射波表现为正向连续平板状形态,多次波明显,相位与入射波反向(图像呈黑白黑)。推测此异常为空洞异常。

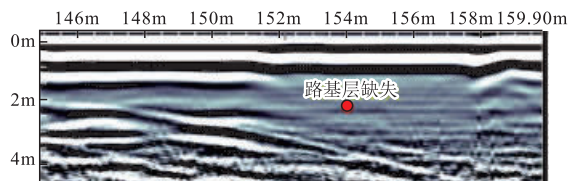
图 12 二维雷达剖面图

段水稳层下的路基层(深度大约 1 m)已经缺失。通过后期的管线调查发现该处的土壤被雨水冲入道路旁边废弃的人防工事里(施工前应对人防工程进行妥善处理)。图 12 为二维雷达图,显示连续的路基层已经断裂、缺失。
