云南省德钦县住建局滑坡的成因机制及稳定性研究

摘要: 本文以德钦县住建局滑坡为研究对象, 通过现场勘查和室内分析边坡岩土特征, 重点针对德钦县住建局滑坡地质灾害产生的具体原因进行深入分析。利用极限平衡法, 对边坡进行定性和定量的分析, 结果表明: 住建局滑坡成因主要为地形较陡、地层岩性较破碎、河流侵蚀切割和修路切坡; 滑坡为中型浅层混合式土质滑坡, 目前滑坡处于基本稳定状态, 不利工况下滑坡可能发生整体滑移。

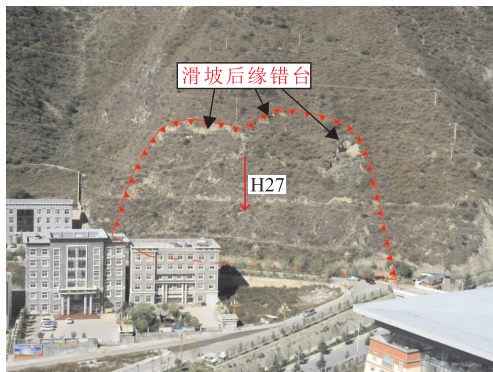
住建局滑坡位于德钦县县城西侧 214 国道县城至飞来寺段斜坡下部,直溪河沿斜坡坡脚流过,县住建局东北侧。214 国道以下斜坡总体呈上缓下陡之势,上部地形坡度一般 25°~35°,滑坡范围地形相对陡峻,坡度 40°~50°。滑坡右侧为一“V”型冲沟,住建局位于冲沟沟口位置,左侧紧邻直溪河。滑坡前缘经修路等形成陡坎,高 4.0~5.0 m,详见图 1 滑坡全景图。坡面植被以灌木、杂草为主,人工造林次之,覆盖率 < 30%。表层第四系松散层厚度 5.0~14.0 m 不等,为碎石土。下伏前泥盆系中段云母石英片岩夹石英岩,绢云母片岩及少量绿片岩,全-强风化,全风化为土。

图1 滑坡全景图

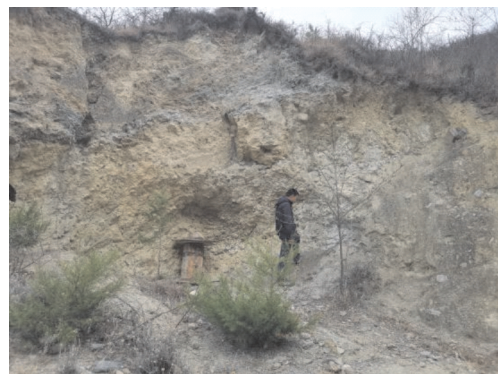
经实地调查,该滑坡变形主要集中在滑坡中上部。滑坡后缘错动形成多处台坎(图 2,图 3),滑坡左侧后缘台坎高 1~3 m,滑坡中部后缘台坎高 2~3 m,滑坡右侧后缘台坎高 3~5 m;滑坡中部局部发生小规模坍塌掩埋已有水沟(图 4,图 5),方量 3~30 m³;滑坡前缘修路切坡形成高 4~5 m 的陡坎,坡度 70°~80°;滑坡左侧直溪河右岸发生小规模坍塌,导致直溪河护岸墙破损;滑坡右侧为一冲沟;滑坡两侧以山脊为界,地形起伏较大;滑坡受地形条件及人类工程活动等影响,变形活动已久。

图2 滑坡后缘台坎

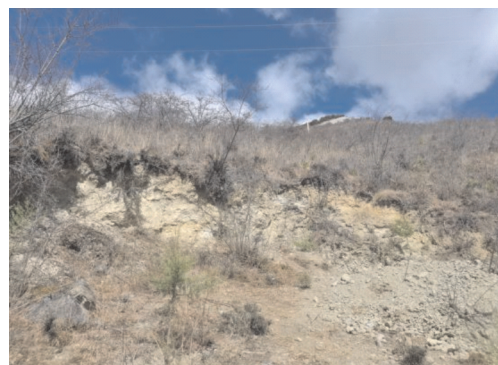
图3 滑坡后缘台坎

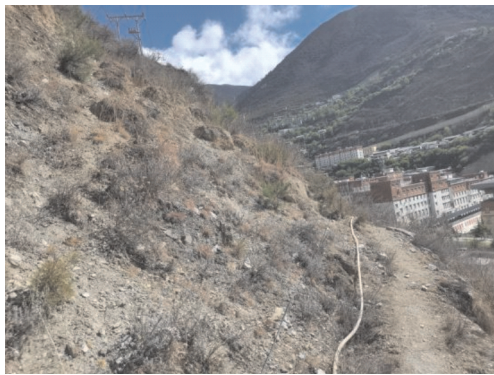
图4 滑坡中部小规模坍塌

据现场调查和访问得知,住建局滑坡后缘变形活动已久,附近单位建设之前便已形成变形,具体变形时间不确切。滑坡体局部仍在发生蠕动变形,滑坡中部已建水沟上方发生多处小规模坍塌,掩埋已建水沟。小规模坍塌在降雨、风化等多重作用下数量、规模都在增加,灾害体在暴雨、地震等工况下极有可能发生整体滑动,严重威胁滑坡下方住建局、税务局、环卫中转站共 385 人和市政道路过往人员的生命及财产安全。

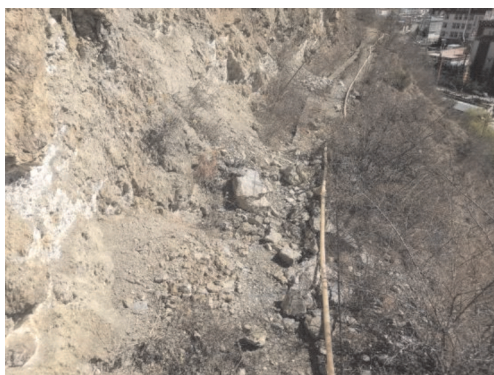
图5 滑坡中部坍塌掩埋水沟

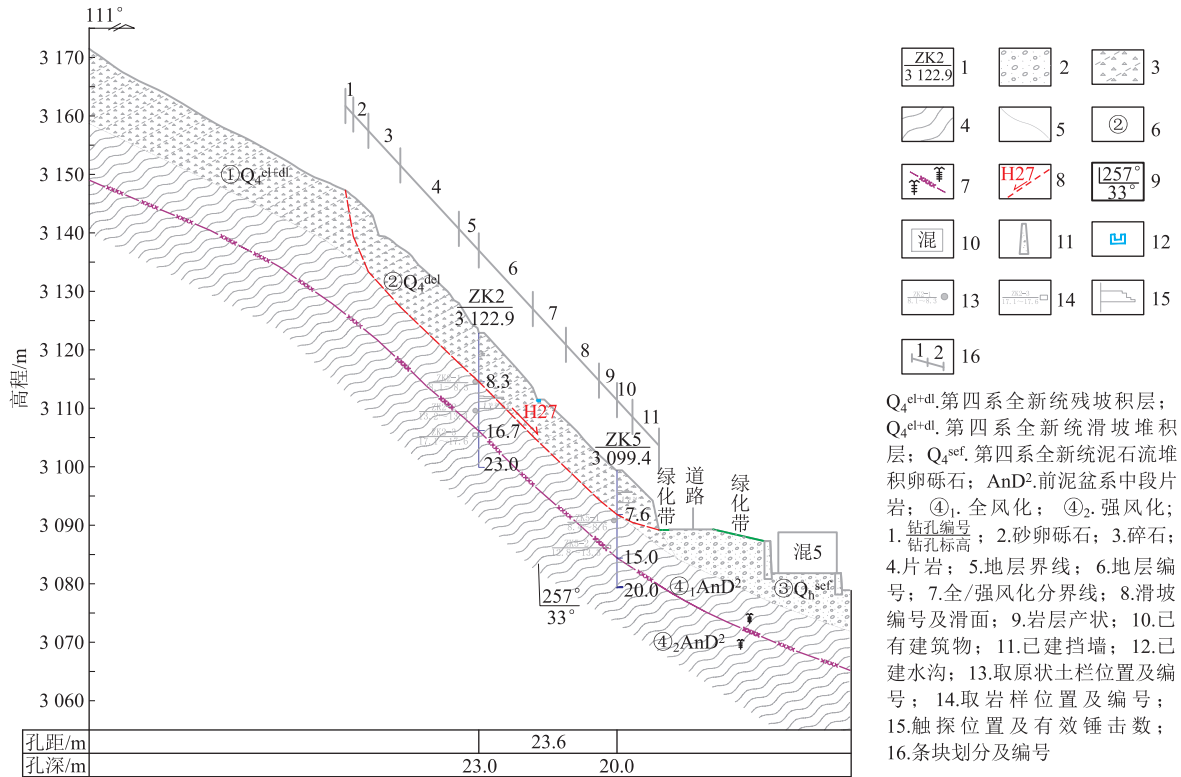
图6 1-1'剖面滑面计算模型

剖面及滑面编号	工况	稳定性系数			
		天然工况	天然+暴雨工况	天然+地震工况	天然+暴雨+地震工况
1-1'剖面		1.102	1.030	1.004	0.934
2-2'剖面		1.102	1.029	1.001	0.931
3-3'剖面		1.103	1.031	1.002	0.934

通过计算, H27 滑坡在工况 I (自重) 时, 滑坡稳定系数 $F_s = 1.104 \sim 1.103$, 处于基本稳定状态;

工况 II (自重+降雨) 时, 滑坡稳定系数 $F_s = 1.029 \sim 1.031$, 处于欠稳定状态; 工况 III (自重+地震) 时, 滑坡稳定系数 $F_s = 1.001 \sim 1.004$, 处于欠稳定状态;

工况Ⅳ(自重+降雨+地震)时,滑坡稳定系数 $F_s = 0.931 \sim 0.934$,处于不稳定状态。
