络筒机筒纱吸嘴吸头成功率的研究

田瑞芳 王海霞 孙振华

青岛宏大纺织机械有限责任公司 研发中心(中国)

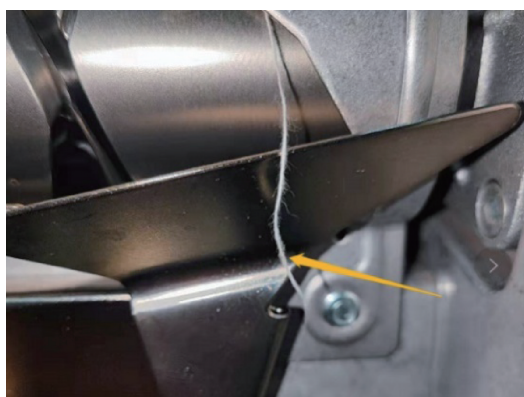
长绒棉、毛羽较长的短绒棉,或纱线线密度超过7.29 tex的纯棉等纱线品种,纱体自身毛羽较长,在络筒机高速卷绕的过程中,纱线与纱线之间的毛羽易发生抱合,形成纱疵。当清纱器检测到该纱疵时,清纱器执行切纱动作,同时筒纱支臂抬起,纱头在筒纱高速旋转下由于离心力的作用与槽筒不断拍打,致使纱头被拍打成毛头状态,如图1所示。

图1 拍打后的纱头

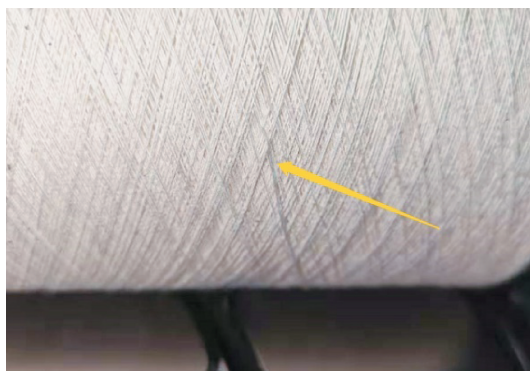
当筒纱支臂落下后,槽筒倒转,筒纱吸嘴开始找头,附着在筒纱表面的纱头经过槽筒表面的碾压,打毛的纱头就会与筒纱粘连,导致筒纱吸嘴找头失败,如图2所示。

图2 经过槽筒表面碾压的纱头

若多数红灯报警是因为纱线毛羽较多,纱头与筒纱发生粘连,且前道工序的配棉符合要求,则应从负压吸风的大小、筒纱吸嘴与筒纱表层的吸纱距离及筒纱支臂平衡力方面考虑解决措施。

——通常整机风道的负压静压应该 ≥ 40 mbar,筒纱吸嘴吸风口的风速需 ≥ 60 m/s,如果低于上述数

值,应适当提高机头负压风机的频率,加大负压风量^{[1]48}。

——筒纱吸嘴距离筒纱表层的距离应调整为4 mm左右,不能过大,以确保有足够的负压吸到纱头^{[1]48}。

——适当提高支臂平衡气压,减小筒纱在槽筒上的接触压力^{[1]48},从而减小纱头附着在筒纱上的粘连度。

——筒纱吸嘴采取点动式吸纱方式,即在吸纱过程中,筒纱吸嘴在筒纱表层处高频率进行前后移动,使吸纱三角区产生高速的气体涡流,从而有效地吸到纱头。

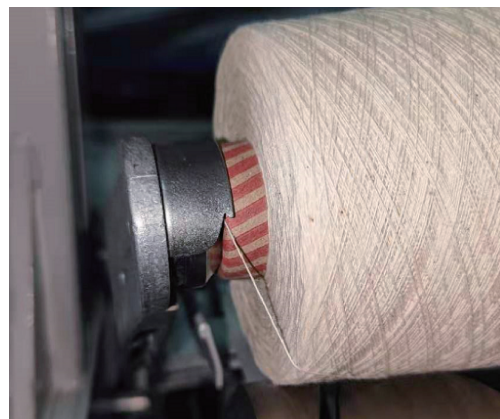
纱头缠绕到支臂大小端处的问题比较普遍,目前市面上的络筒机都会发生这种现象,且缠绕到小端(图3)的居多。由于筒纱表层没有了纱头,造成筒纱吸嘴找头失败,这种情况下只能等人工过来处理。

图3 缠绕到小端的纱头

目前使用的避免纱头缠绕到大小端的解决方案主要有两种:一种是最合理的槽筒护纱板;另一种是减少络筒机单锭的启动切纱次数。针对第二种,可从以下3方面考虑解决方案。

——减少捻接接头切纱。根据不同的纱线品种,调节合理的捻接参数,确保一次捻接成功率。

——从细纱工序的角度考虑,应减少错支纱段的产生,使管纱的纱线没有偏支纱段,尽可能避免电清反复启动切纱。

——从配棉等前纺工序着手,尽量减少管纱纱疵,在络筒工序,确保电清切疵数小于70个/10万m。

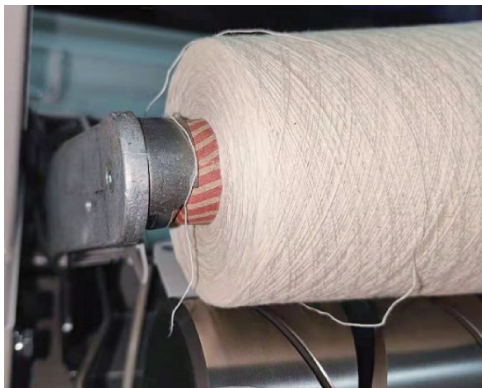
当发生上述1.3节的情况后,纱头通过筒纱端面被甩到小端(图4),若纱头缠绕进小端,当筒纱吸嘴

开始吸纱时,筒纱吸嘴大概率就会拉下双纱。双纱经过清纱器时,清纱器就会执行切纱动作,筒纱吸嘴将再一次进行找头,拉下的纱线就会更多,最终将纱吸乱,产生红灯报警。

图 4 被甩到小端的纱头

无论采用哪项2.3节所述措施,也都无法100%地控制纱头不缠绕到大小端。一旦纱头缠绕到大小端,就很有可能发生筒纱表层吸乱纱的现象。当纱头缠绕到大小端现象发生时,正常吸纱过程中,只有不到8%的概率会吸乱纱,而如何将这8%的概率降至最低,需从筒纱吸嘴的吸纱动作模式上进行考虑。

经观察发现,大部分的大小端缠纱问题都发生在单锭启动切纱阶段。此时纱尾和筒纱表层的尾圈纱比较松散,当筒纱吸嘴与筒纱表层相距4 mm进行吸纱时,必将同时吸起纱尾和尾圈纱。这时就要求单锭的程序进行逻辑判断,当检测到槽筒启动速度没有达到一定数值时(如 ≤ 30 m/min),需撤离筒纱吸嘴,并在筒纱吸嘴距离筒纱表层20 mm时开始吸纱,这样,筒纱吸嘴只会捕捉纱头,而没有能力吸住尾圈纱,从而降低吸乱纱的可能。

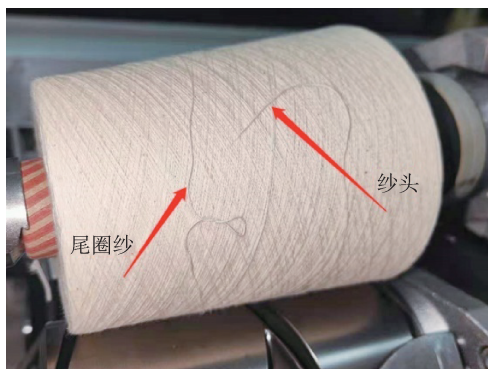
另一种情形是纱头没被甩到大小端,仍然在纱体上,但此时,卷绕在筒纱上的最后一圈纱线(尾圈纱)是松散的,没有紧贴筒纱表面,同时纱头也松散在筒纱表层(图 5),筒纱吸嘴进行吸纱时就会将纱头和尾圈纱一同吸起,同时,筒纱倒转,筒纱吸嘴就会在筒纱表面吸起多根纱线,进行第二次吸头时,就会越吸越乱,最终导致表层的乱纱现象,如图 6 所示。

图 5 松散的尾圈纱和纱头

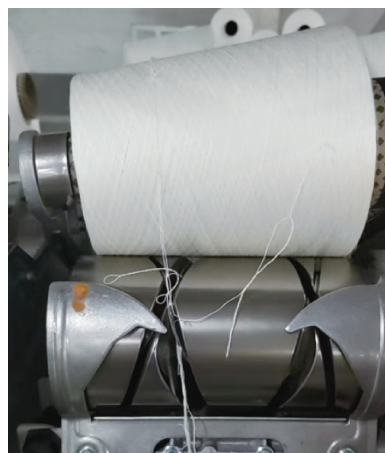
图 6 表层乱纱

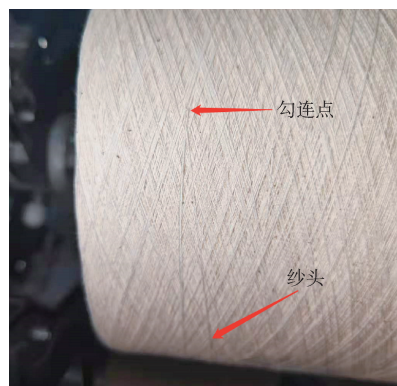
距离纱头 5~8 cm 处有毛羽勾连(折尾纱)的现象也是属于纱线毛羽粘连,不同于 1.1 节的情形,这种情况是纱头没有粘连,而是距离纱头 3~6 cm 处有毛羽勾连,且纱头在勾连处向下转折 180°后附着在筒纱表层,如图 7 所示。

图 7 折尾纱

如果 1 台络筒机 1 个班次报警次数超过 200 次,甚至达 300 多次时,多数是发生了这种毛羽粘连,且多数是发生在异纤较多的棉或涤棉混纺的筒纱中,7.29~14.58 tex 的精梳纯棉纱最易发生。

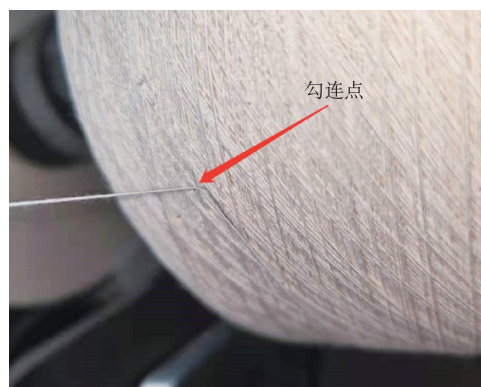
分析折尾纱纱头(图8)形态,可知折尾纱是由于毛羽的作用,形成了粘连,如果要有效地将折尾处的勾连拉开,则需要优化筒纱吸嘴上钢梳的结构,或优化筒纱吸嘴的动作。

图8 折尾纱纱头形态

——首先应选择合理的钢梳齿形。在负压风的作用下,纱线进入筒纱吸嘴,在筒纱吸嘴内钢梳的拉力作用下,拉开折尾处的勾连。

——钢梳背面进行毛面处理。可采取打磨和贴合的方式使钢梳背面形成一层磨砂面,符合一定条件时,纱线经过此面时可利用纱线毛羽与磨砂面的摩擦力将折尾纱的勾连拉开。

——除以上两种方式外,还必须配合槽筒的正反向转动,即筒纱吸嘴吸纱过程中,筒纱至少需正、反转各 1 次,并保证筒纱至少旋转 1 周,且正反转次数越

多,筒纱吸嘴吸纱的成功率就越高(在此过程中,还须注意筒纱吸嘴的吸纱距离不能太小,以免将纱层吸乱)。当然,正反转的最佳次数,需根据络筒工艺而定。
