塑料油箱口盖及充电口盖外板随车身喷涂 少漆橘皮超差真因分析及验证思考

申 标, 完颜成功, 王 明, 张 辉
(奇瑞汽车股份有限公司, 安徽 芜湖 241000)

Analysis and Verification of the Root Cause of the Plastic Fuel Tank Cap and Charging Cap outer Panel being Sprayed with Less Paint and Orange Peel with the Whole Vehicle Exceeding the Tolerance

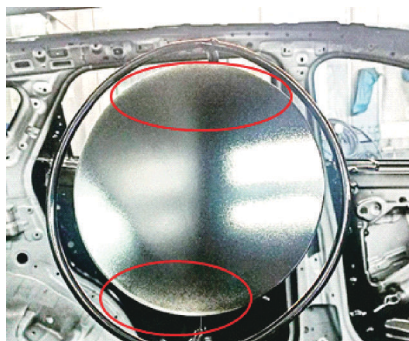
试验结论:左右对调后,快充口盖(5401901)喷涂正常,加油口盖(5401901EV)仍存在少漆状态,证明机器人仿形位置异常因素为非要因。验证过程见图 1。

图 1 验证喷涂后塑料加油口盖外板状态
