薄膜前处理车身打磨印问题的分析与解决

摘要: 介绍了薄膜前处理工艺在应用调试阶段产生的电泳后外观问题, 从车身板材打磨方式优化、硅烷预处理优化以及电泳槽液优化等方面进行充分试验, 深入分析和验证了该问题的成因, 并从硅烷预处理工艺的日常维护、参数优化及电泳参数优化等方面提出解决方案。

Analysis and Solution of Sanding Marks on the Car Bodies with Thin-film Pretreatment

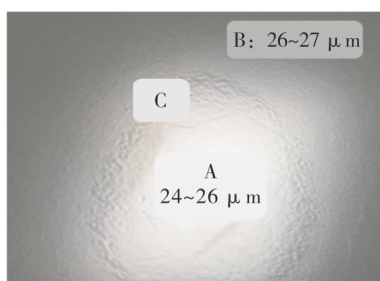
2) 白车身的打磨露底部位, 即打磨到冷轧板基材目视有明显凸起, 且电泳后外观粗糙, 见图 1 中 A。

3) 白车身打磨印的交界处, 即在镀锌层和基材冷轧 Fe 层的边缘处, 橘皮尤其严重, 形成了一个非常明显的环状, 见图 1 中 C。

4)用膜厚仪测量打磨印区域的膜厚发现:打磨到基材的C区域与周边正常部位(图1中B)区域电泳总膜厚基本无差异。

对该辆调试车的多个打磨印缺陷点分别进行电泳打磨和不开磨处理,然后进行后续的正常面漆和清漆工艺,结果发现:若该缺陷不进行电泳打磨,面漆后对该打磨印区域无法形成遮盖,面漆后有明显的凸起感,造成严重的油漆外观质量问题。为便于后续问题的分析,将中间凸起的“A”区域称之为“高原”;将打磨交接处的“C”区域称之为“天使环”。

图1 打磨印外观缺陷

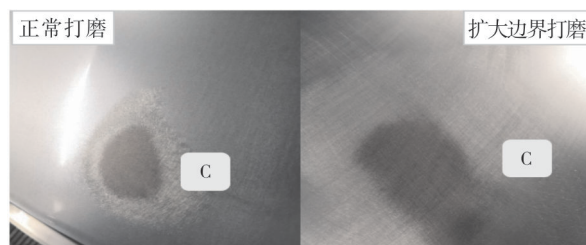
2)针对打磨露底的板材在打磨交界处C区域选择常规和扩大打磨边界的两种处理方式(见图2),通过800目细砂纸对交界处进行平缓过渡。

图2 打磨印边界扩大示意图对比

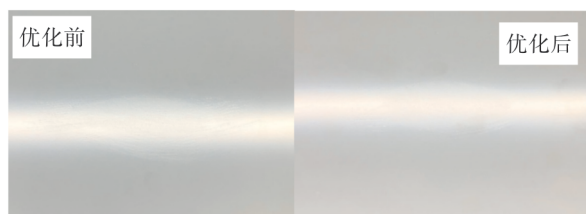
1)打磨未露底区域对比:传统磷化工艺和薄膜硅烷工艺都覆盖良好,无差异。

2)打磨露底区域对比:传统磷化工艺在电泳后的遮盖力明显好于硅烷工艺;硅烷工艺的“高原”部位有

3)优化打磨过渡边界后,传统磷化工艺表现更加优异;硅烷工艺的外观略有改善,缺陷状态与之前差异不大。

图3 传统磷化工艺打磨方式优化前后对比

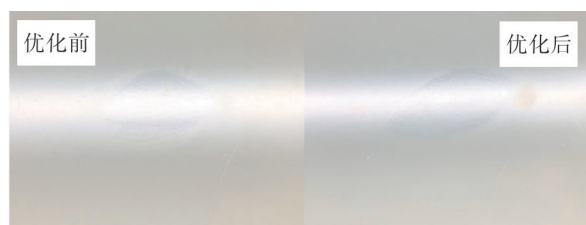
明显凸起感,打磨交界处有明显的橘皮“天使环”。

图4 薄膜工艺打磨方式优化前后对比

考虑到试验板材的露底打磨和边界过渡都是通过手工操作的,与车身的机器打磨和熟练工的手工过渡可能存在差异,所以针对车身打磨印也采取优化打磨过渡边界的方式进行试验验证。试验结果发现:通过扩大边界过渡的打磨优化方式,对电泳后的外观只能起到较少的改善作用,略微改善了整个打磨印区域的外观目视粗糙度,中间的“高原”凸起依然存在。说明优化打磨方式不是解决该问题的主要手段。

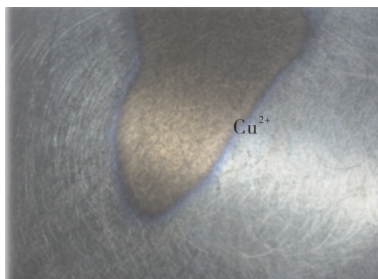
由于打磨露底部位钢铁表面和周围镀锌层存在表面阻抗值的差异,会干扰电泳过程的电沉积反应。另外,薄膜反应中的 Cu^{2+} 在打磨印边缘的沉积(见图5)会进一步加大表面的阻抗差异,影响电泳的沉积。所以在确保薄膜膜重的前提下,对硅烷槽进行了部分排槽,降低槽液中 Cu^{2+} 的含量,即把 Cu^{2+} 含量从原来的 $4.5 \times$

图5 Cu^{2+} 在打磨印边缘沉积

10^{-6} 降低到 2.0×10^{-6} 。电泳后的结果发现:“天使环”的橘皮有所好转,但和正常区域的外观比较还是有差异,问题没有得到彻底解决。

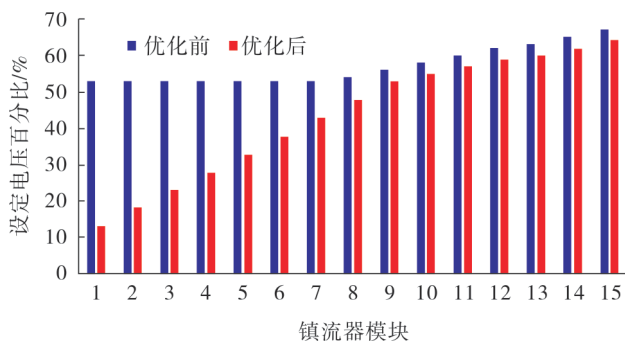
图6 电泳电压优化前后对比

根据上述阻抗分析,尝试通过优化电泳电压段彻底解决打磨印问题。对于电压段来说,对反应控制影响最大的是电泳的入槽电压段。现场采用的是IGBT整流系统,可以进行多段电压的分段控制。在确保内腔膜厚符合要求的情况下,通过多次尝试,把入槽电压段从原本的“平整”状态优化为“线性”状态(见图6)。通过这一优化,粗糙的“天使环”消失,“高原”区域的外观更好(见图7)。在后续面漆工艺验证中发现,面漆后的这些打磨印完全能够覆盖,无需电泳的二次打磨。

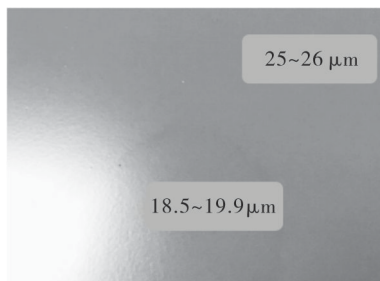
图7 优化后的打磨印电泳外观
