# 漆面异色问题的分析与解决

刘银平, 李少希, 朱俊龙, 邢英杰, 王志远  
(奇瑞汽车股份有限公司河南分公司, 河南 开封 475000)

**摘要:** 本文主要介绍汽车车身在喷涂过程中产生的漆面异色问题, 对其产生变量进行调查。通过油漆施工性能调整, 喷漆室风速、风向调整及人员的标准化作业, 进行漆面异色问题的调查。针对汽车车身喷涂过程中出现的漆面异色(色差)问题, 进行系统性的过程分析与研究, 该问题直接影响产品外观质量与客户满意度。通过深入排查, 识别出导致异色的关键因素主要存在于3个方面: 油漆材料性能、喷涂环境控制以及人员操作规范性。针对性地实施了多项改进措施, 通过一系列综合性的过程改进与严格管控, 显著提升了车身漆面颜色的一致性, 有效解决漆面异色问题, 保证了涂装质量。

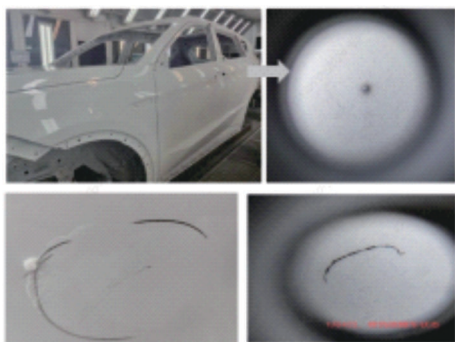
图1 异色故障及显微镜下图示

油漆车身异色主要发生在中上涂油漆喷涂过程中,表现为两种故障现象,见图1。本文主要针对第二种故障进行分析及攻关。

1)黑灰色、边缘呈现“光晕”状,影响因素有以下3个方面:溶剂清洗效果差,机器人雾化器内油漆管路及旋杯清洗后效果差、明显脏污,在喷涂过程“污染”车身;溶剂温度设定一般在30~50℃,温度波动大、清洗效果存在差异;机器人旋杯、整形空气环、清洗马桶等硬件异常,会造成清洗效果变差。

2)漆面呈“纤维丝”状态,白色车身较明显,影响因素主要有以下两个方面:油漆材料本身存在“拉丝”特性,喷涂后接触过程形成漆丝,污染车身;喷漆室风向及风速变差,风平衡异常对异色问题影响表现为负贡献。

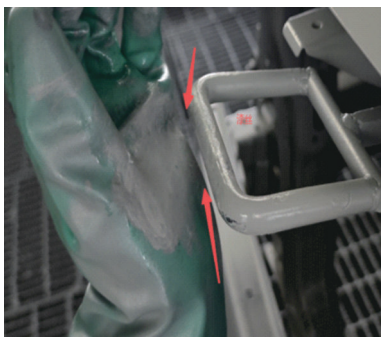
图3 辅具(接触部位)存在漆丝

通过对喷漆过程作业观察,发现工装辅具接触部位存在油漆拉丝情况,见图3。吸附在辅具上的漆丝,在流平及闪干过程中被吹至车身表面污染车身。

规范作业的主要策略是降低员工与辅具的接触频率及摩擦力,来降低漆丝的产生。首先,检查内板时增加专用辅具。其次,前后盖检查时,无法采取辅具协助,主要通过采取手套内侧涂抹凡士林(降低接触摩擦力),20 min 1次,定频、定常开展。

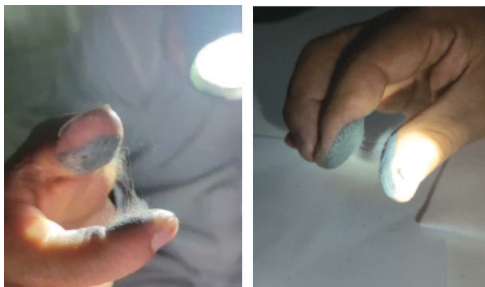
图4 喷漆室壁板积漆及原漆拉丝状态

根据以上油漆特性,逆向分析、进一步对喷漆室壁上积漆及原漆进行指触发法(揉搓)验证,1~2 min内出现油漆拉丝情况,见图4。同时,对国内主流油漆材料厂商进行对标调查,仅供应商A在某涂装车间现场使用油漆存在拉丝现象。

本次车身异色的主因是油漆拉丝特性影响。首先,通过添加少量H-572小分子助剂,降低湿膜弹性模量,改善拉丝。实际首次添加0.5%,试线跟踪改善效果不佳。其次,油漆配方微调,通过添加助剂类物料,增加油漆内溶解力,更利于油漆雾化,改善油漆黏度,降低拉丝情况。在试线前,实验室对油漆材料性能进行模拟,对现场施工性能影响较小。
