青颜色出租车的特殊喷涂工艺

摘要: 分享了一个油漆发花解决的特殊喷涂案例, 通过对常规喷漆工艺“杯+杯”的改进, 模拟“杯+枪”喷漆工艺, 快速解决油漆云雾状发花问题; 通过对机器人仿形轨迹布局优化、轨迹间距加密, 解决了条纹状发花问题, 同时对机器人碰撞干涉问题进行了攻关解决。

Painting Process of Cyan Taxi

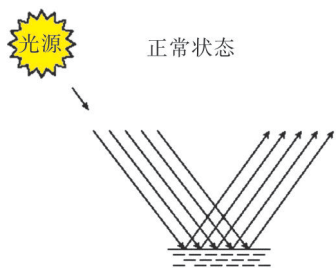
图3 金属漆正常反光

亮度不同,正常情况下这种闪光效果是统一而均匀的,见图3。

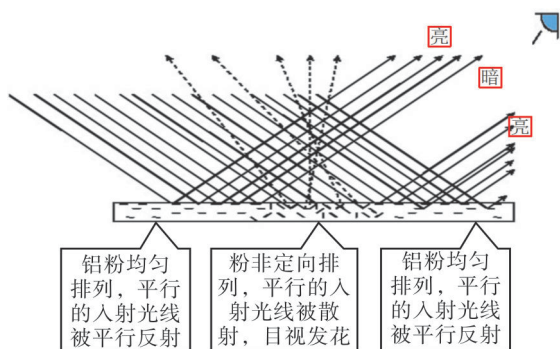
图4 金属漆发花时的反光

由于涂装过程中色漆内铝粉非定向性排列或遮盖力不均匀,出现斑印、条纹和色相杂乱的现象,因为涂装不当导致效应颜料排列异常时,就会出现发花问题,见图4。

条印状发花机理:机器人喷幅不适当,导致重叠率过低时,色漆膜厚均匀一致性差,色漆膜厚的区域与膜厚低的区域,呈条纹状分布,会出现形态类似斑马纹的条印状发花。

云雾状发花机理:油漆喷涂过湿时,整个涂层的铝粉排列变得混乱,会出现云雾状的发花。

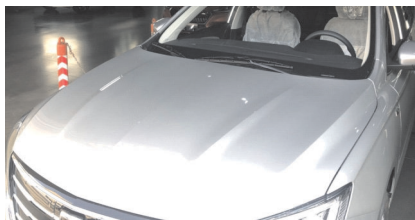
图5 总装后评审发花

方法二:总装后,一般在室外阳光充足条件下,进行发花评价;位置可以选在总装下线道口,车身一半在室外,一半在室内,评价前盖、车顶、四门的发花情况。如图5所示,发动机盖半前部在室外,阳光能照到,发动机盖后半部在室内阴影处,此种环境下可以评审发

动机盖的发花情况。

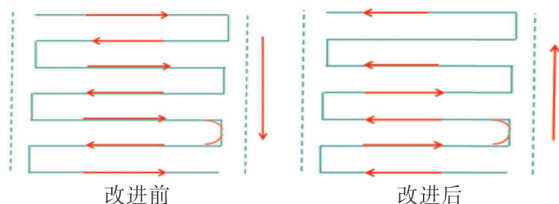
图 11 仿形喷涂顺序

原仿形轨迹喷涂顺序,是按车身从上向下的顺序喷涂,如果直接把原程序轨迹加密,BC2 外喷站,侧喷机器人在喷裙边时,机器人三轴手臂会碰到车身上侧围。

BC2 外喷站为 Tracking 方式,车身在输送链上向前走的同时,机器人同步进行喷涂,喷裙边时,机器人手臂需向下探,机器人三轴手臂与车身距离过近,导致碰撞干涉,见图 10。

仿形轨迹加密前,在输送链跟踪距离 conveyor position 为 4 351.5 mm;仿形轨迹加密后,在输送链跟踪距离 conveyor position 为 4 835.3 mm。仿形轨迹与加密前相比,车身向前多前进 483.5 mm,机器人向前追车身,手臂活动空间有限,导致机器人三轴与车身上侧围碰撞干涉。

优化仿形轨迹布局,防止碰撞干涉,由原从上向下的顺序喷涂,改为从下向上的顺序喷涂,原仿形程序需全部重新做;喷涂顺序示意图 11。

优化后的仿形轨迹无碰撞干涉,喷车身裙边时,机器人三轴手臂与车身距离较远,无碰撞干涉风险。优化后,仿形轨迹虽然加长了,但节拍时间仍满足节拍需求,节拍时间见表 5。

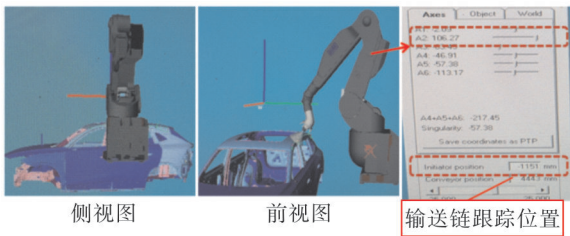
图12 上侧围机器人喷涂原始姿态

上侧围造型是圆弧曲面,宽度较窄,且只有一条喷涂仿形轨迹,容易膜厚不均匀,提高流量、优化成型空气等措施,能在一定程度上改善发花,但不如其它平面位置效果好;

优化仿形喷涂角度时,发现机器人2轴已接近极限位置,可调整空间有限;

外喷站是 Tracking 方式,机器人喷完车顶后再喷上侧围,此时车身位置正处于机器人正前方,导致机器人2轴需向后仰角度较大(106.27°),接近极限位109°;仿形没有优化空间,见图12。

改变喷涂顺序:先喷车身上侧围,后喷车顶。机器人程序优化见表6。
