# 阴极电泳阳极膜破损排查方法

**摘要:** 主要介绍了阳极隔膜破损后的常见现象及常规排查方法, 并结合工程实践, 创新提出基于液位趋势变化的动态检测方法, 通过对比传统观察法、参数监测法的局限性, 形成了一套高效、精准的排查流程。详细阐述了从问题发现到根本解决的完整技术路径, 总结了多技术协同应用的经验, 为电泳系统稳定性管理提供了理论与实践指导, 对现场阳极系统及电泳系统的管理有较高的借鉴意义。

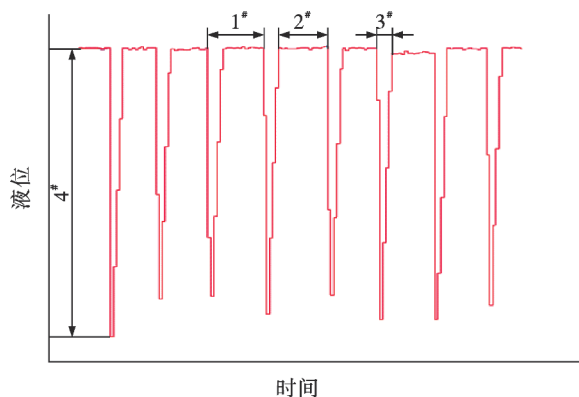
图 1 阳极槽液位正常波动

置换操作的整个过程。阳极液循环、排补水置换过程可实时上传,在中控可直观查看分析,如图 1 中 3# 位置即为电导率达到上限时的置换曲线。阳极槽液位正常循环无置换时,阳极槽液位基本保持水平状态,无大幅度波动,阳极槽液位正常波动如 2# 位置所示,周期大约为 22 min(连续过车状态下)。

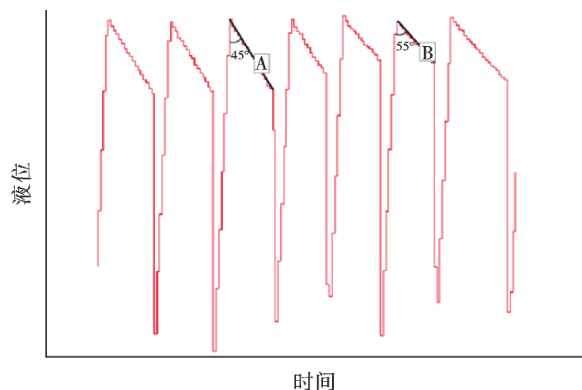
图2 阳极槽液位异常波动

电泳液位异常升高情况发生后,监测阳极液位的变化趋势,发现液位波动在原本应该水平的周期内,存在下降的情况(如图 2 所示),且核算液位下降损失量,每班阳极液损失量(1 m<sup>3</sup>)与电泳槽液位升高量(10 mm×槽体截面积)吻合,故可以确定阳极液泄漏到电泳槽,是导致电泳槽液位升高的根本原因。

图2中,A线是问题发生后的液位下降趋势,B线是关闭某一膜组阳极进液,循环一个周期的液位下降趋势,以A线为基准,借助量角器等工具,对比分析A线与B线的角度倾斜情况,若B线处角度比A线处角度大,说明关闭的这膜组中有破损的阳极膜,也就是说,关闭了破损阳极管,就减少了阳极液往电泳槽渗漏的流量,阳极槽液位下降的趋势就更平缓;若B线处角度比A线处角度小或角度无变化时,则说明关闭的这一组阳极膜无异常。对有渗漏的膜组,缩小范围再进行单支验证,即可确定破损阳极膜;问题阳极膜标记并关闭入口阀门,继续验证后面的阳极膜,直到所有阳极膜验证完毕。

我公司现场电泳槽共有194支管状隔膜阳极,在连续过车,不影响生产的情况下,经过2个班的时间验证,锁定了破损阳极的位置,关闭对应阳极管的进液阀门后,电泳液位恢复正常状态。

后续利用周末停产,将锁定的破损阳极从电泳槽中取出,可以发现阳极膜表面有粉化脱落现象。将所有的问题隔膜阳极进行更换,跟踪一个月,电泳液位未见异常变化。
