# 管道金属热喷涂涂层起泡分析

**摘要:** 介绍金属热喷涂涂层表面起泡的现象, 分析原因并提出相应的预防措施和事后补救方案。

## Analysis of Blistering of Metal Thermal Spray Coating for Pipe

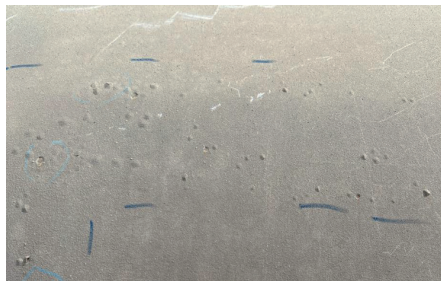
2022年4月台风天气过后,对厂内的热喷铝管线进行了统一巡查,发现个别的热喷铝管线涂层起泡,此后至8月份现场检查,陆续发现很多涂层起泡现象(见图1)。

图1 TSA涂层表面典型起泡照片

1)热喷铝涂层多孔的特性,未做封闭漆的热喷铝涂层,水汽容易渗透,并在涂层的气孔等部位聚集(其实所有涂层都有这个特性,只是TSA涂层相对更容易透水)。

2)受当地天气的条件的影响,涂层长时间处在高温潮湿的环境中,水汽渗透入未做封闭漆的涂层中。

3)当水汽聚集达到一定程度,涂层所受的应力大于其与底材的附着力时,涂层会与底材脱离,该部位就形成了起泡。

4)气温高低也会是涂层是否起泡的因素,水汽聚集在涂层内,温度较低时,可能不会引起起泡,但是当气温较高,水汽对涂层形成的应力大于涂层对底材的附着力时,将会发生起泡。

1)对于已经起泡的涂层,按照项目规范进行相应的修补。

2)对于未起泡的管线,用透水的材料防护,同时放置部位保证通风,防止形成潮湿环境。

1)优先采用封闭漆的施工工艺,从现场实践来看,施工封闭漆能很好地防止热喷铝涂层受水汽的渗透,从而避免涂层起泡。

2)优化热喷铝涂层施工工艺,减少涂层的孔隙率,对金属热喷涂工艺,已经有很多试验进行了相关测试,温度越高,涂层的孔隙率越低,等离子喷涂的涂层孔隙率是最低的,对于不进行封闭漆施工,而涂层又面临潮湿高温环境的情况,可以考虑此种措施。

3)改善已经施工热喷铝涂层的物件的储存环境,在正式安装前,尽量室内储存,保证通风干燥的环境,防止水汽接触涂层表面,现场安装过程中做好防护措施,避免形成高温潮湿的状态。安装完成后尽快做正式的防护措施(如需保温)。
