浅析电泳流痕的产生原因及解决方法

(广汽乘用车有限公司宜昌分公司, 湖北宜昌 443007)

摘要: 主要分析了电泳流痕的产生原因, 通过改善焊装涂胶工艺、涂装领域工装夹具的优化设计、电泳检查岗增加气吹装置等方式, 使电泳流痕发生率得到削减, 解决了电泳品质不良的问题, 达成减少电泳流痕的目标, 同时为本行业电泳流痕的解决提供了一定的思路。

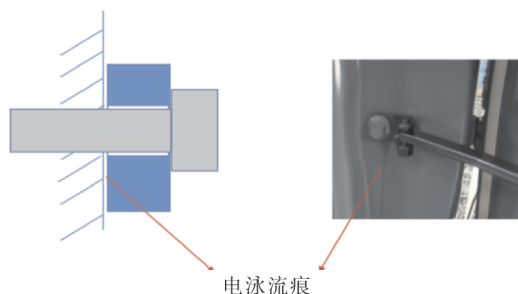
图2 限位器垫片与安装孔贴合示意

在涂装领域生产制造过程中,涂装车身夹具设计的合理性同样对车身电泳流痕的品质有着重要的影响。因此在夹具设计之初,就要考虑夹具的合理设计可以达到改善和解决电泳流痕,同时也要防止因夹具设计的不合理而产生电泳流痕的情况发生。通过对限位器部位的电泳流痕观察发现,在螺丝的固定下限位器垫片与安装孔紧紧贴合(见图2),液体可能在该位置堆积,并且会因为水的表面张力作用,导致其无法正常排出。

由表3可知,随着垫片深度和宽度的增加,电泳流痕的发生率先升高,当深度或宽度达到3mm时,电泳流痕的发生率降低至6%。通过对结果的分析发现,当限位器垫片的导流槽深度和宽度<2mm时,由于液体的表面张力作用,会在导水槽位置堆积,当导水槽深度或宽度达到3mm时,液体的重力大于表面张力,可以正常顺利地流出,避免形成积液进而导致电泳流痕的产生。另一方面,在增加导水槽深度和宽度的同时,为保证垫片的强度,也对垫片的厚度进一步加强,由4mm增加至6mm。

因此,在设计过程中要考虑限位器垫片导流槽的深度和宽度对电泳流痕的影响,以此来构建一个更容易导流的限位器垫片结构。验证不同方案(表1)对限位器安装孔位置电泳流痕的改善情况,针对右前门每个方案验证 30 台车。
