电镀锌预磷化板车型电泳条纹分析与解决

李丽梅, 卢 顺, 张合敬, 苏素波

Analysis and Solutions of Electrophoresis Stripes on Electro-galvanized Pre-phosphated Steel Sheets in Automotive Applications

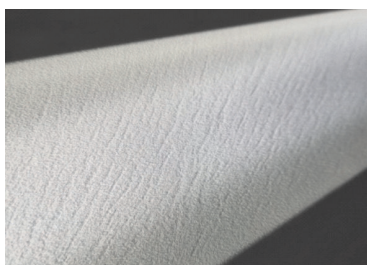
在某汽车涂装生产线批量生产过程中,不同车型的外表面出现了不同程度的电泳条纹缺陷。缺陷主要出现在每种车型的预磷化镀锌板板材部位,缺陷率接近 100%,且条纹印密集紧凑、深浅一致、方向一致、长度一致、存在连续性,如图 1 所示。为消除此缺陷,涂装车间打磨工段对电泳条纹进行打磨处理,严重部位需要打磨至钣金,单车处理时间增加 184 s,给生产效率和产品品质造成较大影响。

图 1 电镀锌预磷化板电泳条纹缺陷

经现场调查,产生电泳条纹的缺陷部位(车门外板、尾门外板等)的板材为电镀锌预磷化板。经过现场目视检查,某车型尾门外板电泳湿膜的条纹缺陷表现出密集紧凑、深浅一致、方向一致、长度一致以及存在连续性的特征。喷涂面漆后,电泳条纹变浅,但仍然无法完全遮盖,产生面漆外观条纹。

回顾问题发生前的前处理生产工艺,根据上述验证结果,增加对预脱脂、脱脂的游离碱度参数的管控,并根据现场验证结果,降低游离碱度管控指标:滴定分析检测结果稳定至 6~8 mL;降低总碱度管控指标:滴定分析检测结果稳定至 13~18 mL。

除正常倒槽外,增加表调日常更新管控,每班次更新 2~5 t;工艺中增加表调电导率监控范围为 $\leq 2\ 000\ \mu\text{S}/\text{cm}$,以确保持续监控表调槽液老化程度。

针对前道冲压、车身生产过程中造成的预磷化板损伤,推进冲压车间与车身车间对设备与工艺进行质量提升,严格管控,保证白车身质量。通过提高白车身的质量,减少预磷化膜损伤,确保其完整性,从而缓解电泳条纹问题。

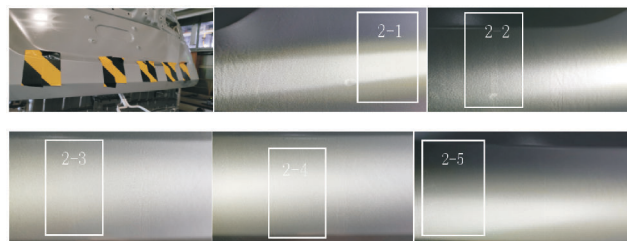
为进一步确认该缺陷发生的工艺段与类型,在生产现场某车型尾门上进行遮蔽试验,以进一步分析电泳条纹产生的原因。试验方法:1)在前处理入口前,在某车型尾门用胶带遮蔽 5 个位置;2)逐个工段去遮蔽;依次在预脱脂、脱脂、水洗 2、表调、前处理出口前从左

至右依次撕下胶带,代号 2-1、2-2,以此类推;3)经过电泳、电泳烘炉等后,在电泳打磨工段观察遮蔽与去遮蔽 2-1 等部位之间的漆膜状态差异。试验结论:在预脱脂和脱脂前去遮蔽的 2-1 和 2-2 部位有明显电泳条纹,而 2-3、2-4、2-5 处未见电泳条纹,结果如图 2 所示。结果表明预磷化板在经过脱脂碱洗时发生刻蚀,即电镀锌预磷化板出现的电泳条纹是前处理碱刻蚀造成的。

图 2 尾门遮蔽试验验证结果

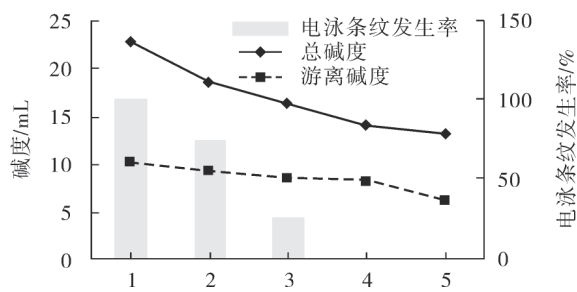
针对电镀锌预磷化镀锌板碱刻蚀问题,逐渐降低脱脂段游离碱度、总碱度参数,总碱度从 22.7 mL 降至 13.1 mL,游离碱度从 10 mL 降至 6 mL,电泳条纹发生率降至 0,如图 3 所示。

图 3 碱度与电泳条纹发生率的关系

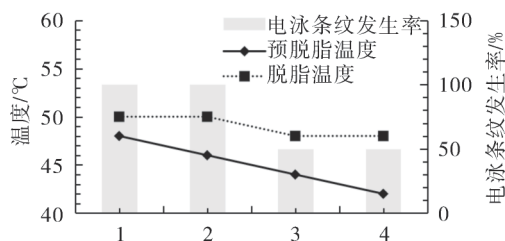
脱脂槽液温度过高可能导致板材刻蚀增加,逐步将预脱脂温度从 48 °C 降至 42 °C,脱脂温度从 50 °C 降

至 48 ℃。但条纹问题改善不明显,仍有 50% 的车存在明显条纹,后侧围、尾门、翼子板区域条纹明显;且在降温过程中出现了因除油不净导致的挂水情况,验证结果如图 4 所示。

图 4 温度与电泳条纹发生率的关系
