电泳缩孔问题的分析与解决

赵海宇, 杨宝祥, 张海波, 任博华
(北京奔驰汽车有限公司, 北京 100176)

Analysis and Solution of ED Craters

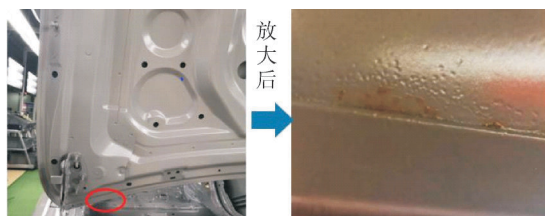
图 1 机盖折边状态

对电泳后有缩孔的机盖进行检查,发现在缩孔附近区域的机盖右侧靠近风挡折边位置,有黄色油印,并在附近区域有程度严重的缩孔,如图 1 所示。

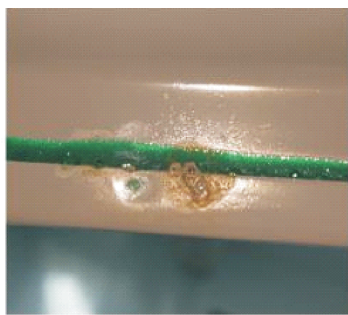
图2 折边封闭处出现气孔

车出电泳烤箱后发现,在机盖靠近前风挡的折边位置,有5 cm 长的区域,在折边胶上出现很多小气孔,是折边内部的有气体把折边胶顶破喷出产生的,如图2所示。

这个区域,与电泳后折边处缩孔位置相同。而在产生小孔的位置周围,有明显黄色油印。同时发现,该试验车的右侧机盖和右侧翼子板上,缩孔虽然没有完全消除,但缩孔数量却较之前下降了80%,缩孔尺寸也较之前小了很多。从这个“封边试验”可以确定:1)确实有气体从折边内喷射出来;2)过量的装焊折边胶,可以阻止大部分的油从折边内飞溅出,减轻缩孔程度。

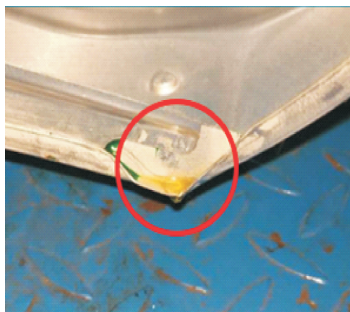
图3 零件底部边角有拉延油堆积

在夏季时温度较高,零件表面拉延油黏度变低,流淌性增强。由于零件是竖直存放,拉延油容易堆积到下边角区域。机盖制作成型后,拉延油被封闭在折边内部。而经过前处理脱脂工艺,很难将内部拉延油全部清洗干净,并且会有脱脂液、磷化液通过零件边缘缝隙,进入折边内部,与拉延油混合。折边内的油和水的混合物,在烤箱中烘烤后,受热沸腾变成高压气液混合物,从折边喷射出来。在烤箱内受到自下而上的风,喷射出的混合物会落在没有固化的电泳层上,从而产生飞溅缩孔。

为了验证堆积的拉延油对电泳缩孔的影响,制作50个边角擦油的机盖零件。在机盖单片进行组装前,将有油堆积的边角用抹布擦一遍,减少零件残余的油。装有这批机盖的车身正常过前处理电泳工艺,出电泳烤箱后进行跟踪统计。最终结果统计情况:50辆试验车中仅有5辆车在机盖右侧有程度轻微缩孔。严重缩孔发生概率为0,轻微缩孔发生概率为10%,这些轻微缩孔几乎都不需要打磨处理。

在装焊车间,机盖制作工位,机器人带有自动吹扫料片表面的功能。调整压缩空气吹扫方向,集中吹扫零件边角拉延油堆积的位置,将拉延油吹离零件表面。后面制作的机盖,装车进电泳后,不再出现电泳缩孔缺陷,最终电泳缩孔问题得以解决。
