保险杠水性双涂层色导入典型问题探究

摘要: 主要讨论了在导入时高亮度珍珠白、高彩度水晶红保险杠水性双涂层颜色出现的典型问题: 珍珠白黄相翘脚、水晶红黑边及斑马纹(涂膜不均)。针对这两个颜色导入存在的问题进行系统的原因分析, 并从涂料和涂装工艺参数两方面展开施策, 成功解决了这些问题, 为后续高亮度高彩度保险杠水性双涂层色的导入积累了更多经验。

Study on Typical Problems of Bumper Waterborne Double Coating Colors

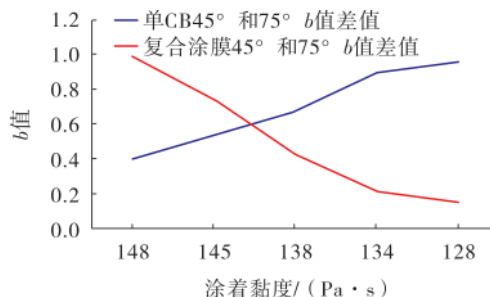
图2 不同涂着黏度下45°和75° b 值差异

图2为不同涂着黏度(安东帕黏度计测量)下BC1单涂层及复合涂层45°和75° b 值的差值。由图可知,随着涂着黏度的降低,单CB涂层的45°和75° b 值差值越大,复合涂膜45°和75° b 值差值越小。涂着黏度越低,产生流挂的可能性越高,同时保险杠边缘缩边漏黑的发生率也会大大提升。综合考虑颜色数据及现场施工性能,将涂着黏度由148 Pa·s调整到134 Pa·s。
