电泳流痕与水温和环境温度的研究

(北京奔驰汽车有限公司, 北京 100176)

Study on Electrophoretic Streaks of Water Temperature and Environment Temperature

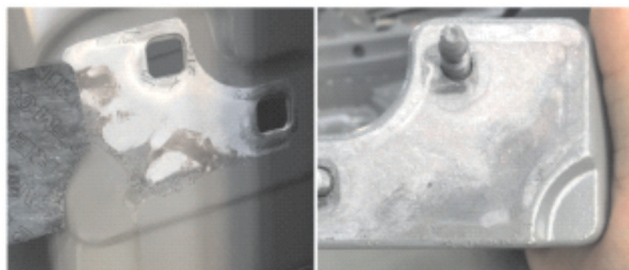
其中没有流痕的车仅占 44%,而占比最高的流痕位置是在右 B 柱下铰链,平均发生比例为 22%。该车型的右 B 柱下铰链流痕是从铰链与车身的缝隙中流出。连接铰链与车身的两个螺栓孔都分布在右侧,而左侧没有设计紧固螺栓,导致左侧铰链与车身有一定的缝隙,容易有电泳漆进入。缝隙里的电泳漆在后续不能完全洗净,经过烤箱烘烤流到铰链下面,形成电泳流痕,如图 1 所示。

图 1 右 B 柱下铰链电泳后拆解情况

此处流痕属于前期设计问题,但该车型已经量产多年,螺栓孔的位置无法进行增加或工艺变更,不能消除根本原因。所以需要寻找其他能够降低流痕发生比

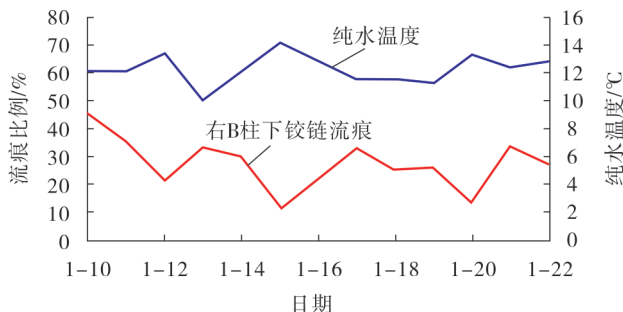
图2 纯水温度与右B柱下铰链流痕的关系

由图2可以看出, 纯水温度与流痕比例呈负相关性。当纯水温度降低时, 对应的流痕比例升高, 纯水温度为在 11~12 °C 时, 对应的流痕比例在 30% 以上。当纯水温度上升时, 对应的流痕比例降低, 纯水温度最高温度为 14°C, 对应的流痕比例降低到 10%。

所以提高纯水的温度, 能够降低电泳流痕的发生比例。可以应用此规律, 对电泳流痕状况进行改善。如果纯水的制取设备在车间内部, 可以在冬季提高室内温度, 使纯水温度上升。如果纯水来源于室外管道, 水温很难人为控制, 可以采用在电泳后水洗槽的循环系统内增加一套热交换器的方案, 使整个槽体内的水温升高。槽内的水温升高, 可以提高对残留电泳漆的清洗效果, 最终减少电泳流痕的产生^[2]。

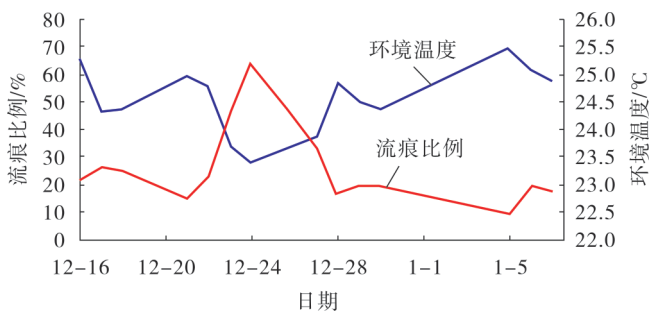
图3 沥水环境温度与右B柱下铰链流痕的关系

由图3可以看出, 沥水环境温度与流痕比例呈负相关性。当沥水环境温度降低时, 对应的流痕比例升高, 沥水环境温度最低为 23.4 °C 时, 对应的流痕比例高达 64.7%。当沥水环境温度上升时, 对应的流痕比例降低, 沥水环境温度最高温度为 25.2 °C, 对应的流痕比例降低到 10%。

所以提高电泳后沥水通道的环境温度, 同样有助于降低电泳流痕的产生, 可应用此规律减少电泳流痕。当电泳流痕比例较高时, 可以考虑调电泳沥水区域空调送风温度的设定值, 提高该区域的环境温度, 从而降低电泳流痕。也可以考虑在电泳沥水区多增加几组暖气, 也能在冬季有效提高沥水环境温度, 而且成本相较于水洗槽加热交换器更低, 安装技术难度更小。在沥水通道安装一套预加热风淋系统, 温度设定在 60~100 °C, 时间为 5~10 min, 可以提高折边和缝隙内残留的电泳漆的流出效果, 有效降低电泳流痕^[3]。
