基于 QC 小组法解决汽车尾门电泳气泡型缩孔问题

摘要: 以汽车涂装为背景, 研究了汽车尾门电泳气泡型缩孔问题, 并针对问题原因提出了相应改善方案。首先, 概述了 QC 小组活动并基于现场调研确定了尾门电泳气泡型缩孔是影响电泳质量的主因; 然后, 基于 4M1E 分析确定了尾门入槽角度与尾门区域气泡排出困难是该问题的要因; 最后, 通过改造电泳侧面、底部循环以及尾门电泳入槽姿态从而基本解决此问题。本文对汽车尾门电泳气泡型缩孔问题的解决提供了有效方案。

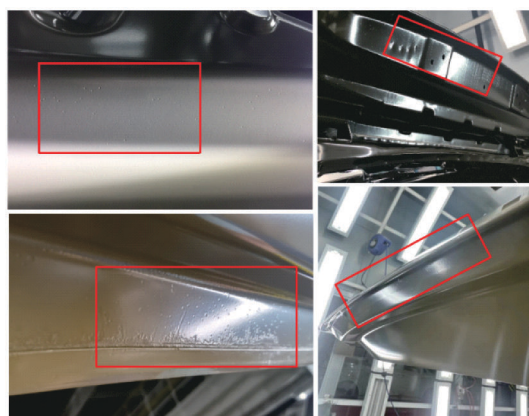
为了清楚地掌握现状,QC 小组随机抽取现场因尾门电泳气泡型缩孔问题导致的下线车辆进行分析,问题状态如图 2 所示,尾门区域电泳漆膜出现了大量空气泡缩孔,该问题需要下线打磨返修处理。

图 2 翻盖尾门及皮卡后栏板电泳气泡型缩孔状态

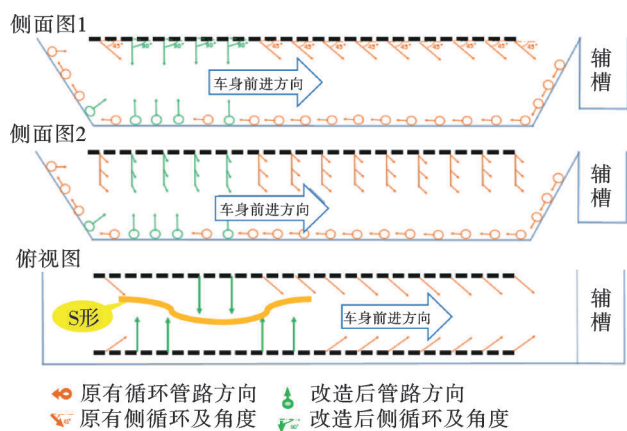
图 3 电泳喷嘴循环改进前后对比

如图 3 所示, 保留入槽左侧与右侧的侧面循环, 让入槽阶段的纵向流形成“S”形来赶走气泡, 同时需要适当降低槽子中后段的侧面循环压力, 将循环压力集中在入槽阶段, 而循环管路终端将文丘里喷嘴的喇叭口去除, 形成简易的射流喷嘴。这样调整了入槽段侧面循环管路的走向与喷嘴效果, 更有针对性地去冲刷车身尾门兜气的区域。

如图 3 所示, 通过将电泳底部喷嘴方向从水平改为垂直向上, 并且通过延长喷嘴长度来覆盖整个一段、二段、三段电压区, 从而利用循环液流冲刷后盖气泡聚集区域, 减少车身气泡残留。
