一次车门窗框电泳流挂的排查与解决

(上海汽车集团股份有限公司乘用车福建分公司, 福建 宁德 352100)

Investigation and Solution of Electrophoretic Flow Mark on Window Frame of Automobile Door

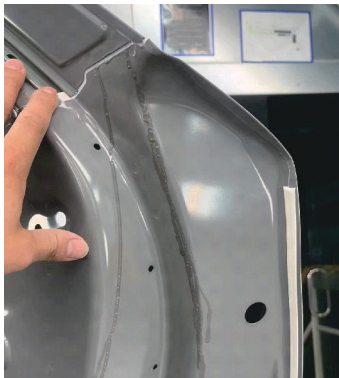
图1 电泳车身右后门内板流挂

在某涂装车间的电打班组日常质量检查中,技术人员发现某款车型的右后门内板存在明显的漆面流挂缺陷。通过系统性缺陷跟踪与分析,发现该流挂现象具有明显的规律性特征:流挂位置始终固定在窗框与右后门结合部位,且流挂起始点均位于该结合部位的特定区域,如图1所示。在问题初期,缺陷发生频率相对较低,平均每天出现1台次;但随着生产持续推进,缺陷发生频次呈现明显上升趋势,最高峰时单日缺陷发生量可达20台次。

该质量缺陷具有较大的影响范围,每台出现流挂的车辆均需下线进行专项返修处理。根据生产数据统计,单台车辆的返修工时平均需要20 min,这不仅显著增加了打磨班组的工作负荷,还直接影响了生产线的正常运行节拍。更为严重的是,由于该流挂缺陷无法通过面漆喷涂进行有效遮盖,必须在喷漆工序前对缺陷部位进行打磨处理。虽然返修过程中会补喷电泳修补漆,但经试验验证,这种处理方式仍会对车体整体的防腐性能造成一定程度的不利影响。

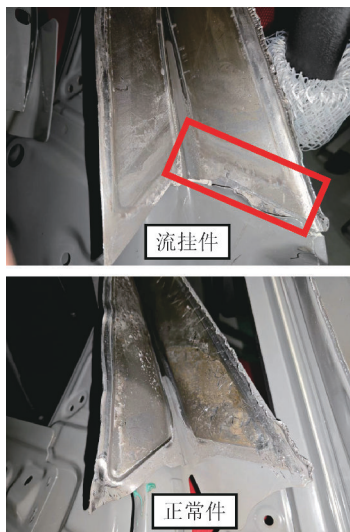
图2 右后门窗框流挂件与正常件解剖图

如图2所示,上图为流挂件窗框的解剖图,相较于下图(正常件)可以看出,流挂件在窗框的下边缘,也就是窗框与门内板的拼接处(图中红框区域)有明显的电泳积液残留痕迹,同时车门内板解剖后未看见积液情况,因此可以锁定该流挂的源头位于窗框上,电泳过程中窗框内板积液,在烘烤过程中,积液慢慢从窗框下边缘流出至门内板而最终形成该缺陷,如图3所示。

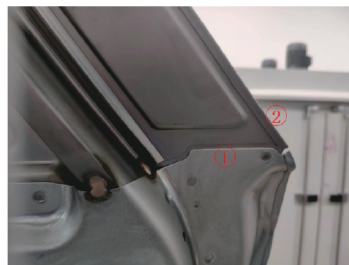
图4 窗框积液可能浸入途径

行了分析、排查。从图3的积液位置可以推测出,要形成该处积液主要有两个途径,一是从窗框下边缘的间隙浸入(见图4①);二是从窗框右侧的包边浸入(见图4②)。

通过对单件下边缘的间隙进行批量测量后发现,下边缘间隙从0.10~0.30 mm不等,因为前期设计时并未对该处间隙做出明确要求。为了验证下边缘间隙的影响,笔者协调窗框供应商制作了一批下边缘间隙均在0.15 mm以内的试验件,但试验件批量到达现场后,该流挂问题并未得到解决,且频次也未见降低。

接着为了验证是否因包边未压实而导致电泳液浸入,笔者对窗框右侧包边的间隙进行研究。通过测量发现窗框的包边间隙在0.05~0.15 mm范围内波动,与其余车型的窗框间隙无明显差异。为了排除该项影响,笔者同样协调窗框供应商制作了一批包边间隙在0.10 mm以内的试验件。但当试验件抵达现场测试后,该流挂问题还是未得到解决。

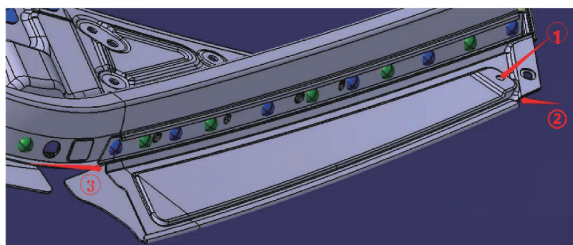
图5 窗框注水试验

按照上述思路,笔者对窗框进行了注水试验(如图5所示),从窗框上部的①或②处注水,正常件水流能从下部③处被顺利排出,但该流挂件在测试时,水却无法从窗框下部③处排出,而是直接将窗框内腔完全注满。因此,笔者认为窗框内部的排水路径被堵塞,导致电泳时窗框内腔聚集大量电泳液,在烘烤过程中积液沸腾且表面张力骤降,积液通过窗框下边缘间隙流

淌至门内板,最终形成电泳流挂缺陷。

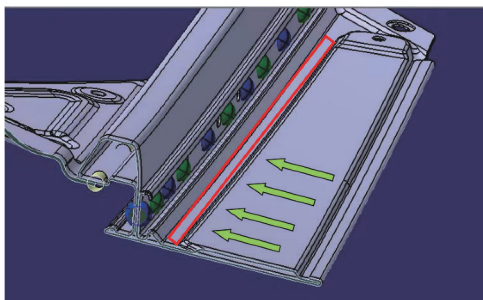
图6 窗框整改验证

通过以上分析,笔者认为窗框内部的排水路径被堵塞是导致窗框电泳流挂的根本原因。随即联系了窗框供应商和设计部门查阅图纸,发现图纸上并未对窗框的排水路径进行要求,设计部门和供应商均未考虑到窗框内腔的排水需求,导致生产过程中图6红色区域内外板完全贴合,阻碍排水。

为深入探究窗框内腔排水路径对电泳流挂问题的影响机理,笔者牵头组建了由设计部门、工艺部门和供应商共同参与的技术攻关团队,针对窗框内外板间隙进行了系统性整改验证。如图6所示,整改方案重点聚焦于窗框结构的优化设计:通过对红色区域的内板成型模具进行调整、修饰,适度增大内外板之间的间隙尺寸,从而构建出更加合理的液体导流通道。改进后的结构设计使得电泳漆液能够沿着绿色箭头指示的方向顺畅流入空腔,并最终有效导出。

为确保整改方案的有效性和可靠性,团队制定了严格的验证计划。当首批整改验证件完成制作并送达生产现场后,经过连续跟踪观察,流挂问题得到了显著改善。为进一步验证整改效果的稳定性,团队进行了为期1个多月、覆盖1万余台车辆的大规模生产验证。在此期间,未再出现任何流挂缺陷,产品合格率保持在100%,充分证明了整改方案的有效性。
