涂装线复产过程中电泳针孔问题排查方法

摘要: 针对硅烷电泳涂装线复产调试期间车身出现明显的电泳漆膜针孔问题进行研究。通过实验室模拟及随线挂板验证的方式,对板材、前处理槽液、电泳槽液、设备等排查,最终确定漆膜针孔问题在电泳工序产生。通过对电泳工序槽液温度、溶剂含量、施工电压、软起时间等参数调整,漆膜针孔问题得到有效控制,确保了涂装线复工复产的顺利达成。

Troubleshooting Methods for Electrophoretic Pinhole Problems During the Resumption of Coating Line Production

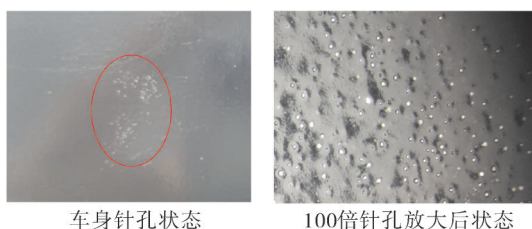
图 1 车身针孔及放大 100 倍后状态

针孔是指在电泳涂装过程中,由于电解气泡或再溶解等产生的在烘干后的漆膜上形成孔径在 1 mm 以下的针状小孔。现场电泳车身针孔状态呈现为黄色露底的密集针状小孔,聚集出现,遍布于车身机盖、四门、顶盖、侧围等部位的外表面,针孔状态照片如图 1 所示。

车身针孔状态

100倍针孔放大后状态

如果式(1)的水解速度大于式(2)的沉积速度,会使得产生的氢气逐渐增多,存在于漆膜中,如果漆膜的流平性差就会出现针孔缺陷^[1],也就是电泳漆膜在电泳沉积过程中,氢气的产生速率大于排出速率,这些残留在漆膜内部的气体在烘干的过程中,逐渐冲破漆膜的包裹排出,就使得工件基材外露,漆膜又不能很好地流平填充,从而形成黄色露底的密集针孔,也称为“氢气针孔”。

现场通过提高电泳槽液的更新置换率,减缓电泳沉积过程中气体产生速率(降低一段电压、延长一段软起时间),加快电泳沉积过程中气体排放速率(提高电泳温度、增加溶剂、加快电泳槽循环),使得气体产生速率和排放速率形成动态平衡,均对车身密集针孔有改善效果。将以上措施应用于现场车身调试中,车身针孔问题得到明显改善,确保了复工复产的顺利达成。
