汽车涂装漆膜缺陷分析

吴文娇

(北京奔驰汽车有限公司,北京 100176)

摘要: 根据某汽车厂特有的 IP2 工艺喷涂特点,对汽车涂膜常见缺陷的种类、成因及防治措施进行介绍。对涂装车间 IP2 工艺发生频率较高的漆片、纤维、缩孔进行详细分析,并根据缩孔成因制定缺陷来源数据库,防止缺陷源的输入,做到从根本上减少缺陷发生,对缩孔的预防有很好的指导意义。

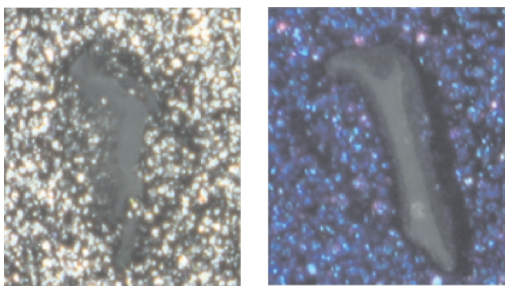
电泳漆片多在BC1层,形状为不规则的片状,电泳漆片的显微照片见图2。产生原因主要有两种:1)电泳打磨过程中操作者使用刮刀后产生的片状电泳漆没有清除干净,落在车身上,进入喷漆室后在喷漆室送风的带动下,落至车身其他位置,该类电泳漆片的产生过程见图3。为避免该类电泳漆片,需要操作者在电泳打磨过程中,严格按照操作指导书,正确使用刮刀,并使用粘布将其彻底擦拭干净。2)车身四门两盖的铰链,开关过程中铰链摩擦产生,铰链产生电泳漆片。为减少此类缺陷的产生,涂装车间一般在电泳打磨后用高温胶带遮蔽靠近车身外板的铰链,避免摩擦过程中的电泳漆片对车身喷涂产生影响。

图2 电泳漆片 50倍显微照片

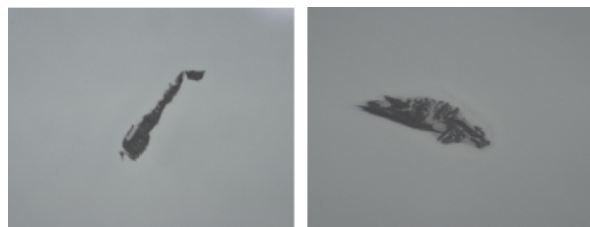
支具漆片为形状不规则的片状结构,多为夹杂黑色塑料支具的颜色,如图4所示。该缺陷主要分布在四门内板,车身支具附近,通常车身上产生支具漆片的位置会发现支具有损坏,支具损坏的漆皮在喷漆室送风或者烤箱吹风的带动下吹落在支具附近的门内板区域。

图4 支具漆片 50倍显微照片

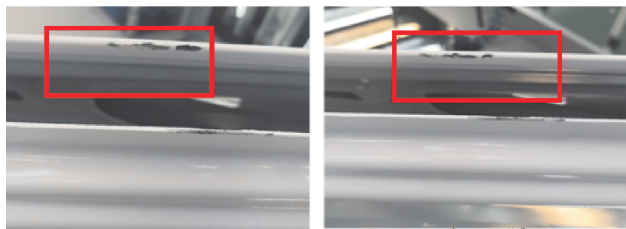
机器人漆片是近几年国内涂装车间提高自动喷涂装置后逐渐产生的,主要分布于车身外板,喷涂过程中,开门机器人钩子与车门接触位置滑动造成,如果钩子与车门接触时压力过大,会对漆膜造成损伤,喷涂过程中损伤的漆膜被吹至车身,造成机器人漆片。要控制机器人缺陷,需要定期对开门机器人钩子校准,确保压力在正常的范围内。图5展示了某涂装车间某车型开门钩子对车门划伤程度示意,该车型前门较重,较后门钩子压力大,划伤较严重。

图5 某车型四门机器人钩子划伤程度
