喷漆车间纤维缺陷产生原因及控制方法

马 瑞, 金靖鹏, 任 苗, 李艳芳
(北京奔驰汽车有限公司, 北京 100176)

Painting Workshop Fiber Defect Root Causes and Countermeasures

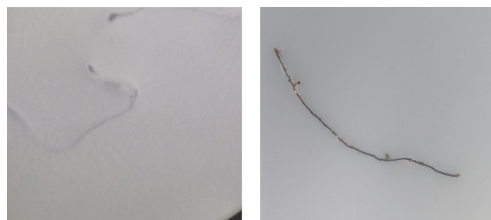
现场纤维缺陷(图 1)为细长弯曲线状杂质, 表面有色漆或清漆覆盖, 触感平滑或凸起, 95%为透明纤维和黑色纤维, 其中又以透明纤维为主。

图 1 面漆外观纤维缺陷
