水性漆湿膜针孔缺陷的分析及解决

(上汽通用五菱汽车股份有限公司, 广西 柳州 545000)

Analysis and Solution of Pinhole Defects in Water-based Paint Wet Film

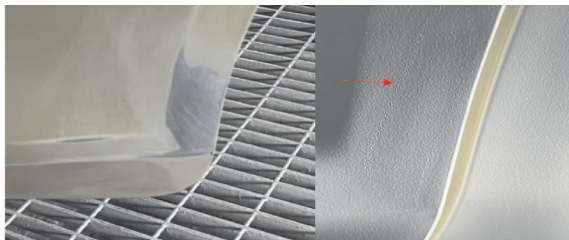
为: 前处理电泳烘烤→电泳打磨→上胶→胶烘烤→点补底漆→机器人喷中涂漆→手工喷内表面色漆→机器人喷涂色漆→色漆闪干→手工喷涂内表面清漆→机器人喷涂清漆→面漆烘烤→精修→下线, 其中中涂漆、色漆均为水性漆湿碰湿工艺, 外表面喷涂均为 FANUC 静电旋杯 P500 机器人, 缺陷主要在车身外表面产生。电泳打磨人员在发现有电泳车身钣金问题或二次流痕时, 先使用 120 号砂纸进行粗打磨, 将电泳层、磷化膜、镀锌层打磨掉漏出金属底材表面, 再用 800 号砂纸进行细打磨, 使涂层间平整光滑过渡, 避免喷漆后出现磨不平的问题。为保障性能要求, 中涂前需要在对磨穿位置使用防锈点补漆进行点补, 目的是用来遮盖打磨漏底材的表面和提升底材耐腐蚀性, 还可以加强漆膜与金属之间的粘结力。中涂检查员工发现在打磨到底材的位置出现有密集的针孔状缺陷, 见图 1, 该缺陷经过涂装色漆清漆后也盖不住, 到精修后打磨抛光也无法消除, 需要返修补漆处理。

图1 针孔位置及湿膜状态

根据以上 4 个试验的结论,电泳打磨穿至金属底材后出现的湿膜针孔问题与打磨羽状边宽度、点补防锈底漆厚度、漆膜流平性、底材表面张力综合因素有关。通过扩大羽状边宽度,减少底材表面的起伏不平整,避免漆膜膜厚的波动;增加点补防锈底漆的厚度,对打磨位置进行点补遮盖缺陷,填补磨掉的膜厚,避免喷涂膜厚的不均匀产生针孔;提高点补漆黏度,使现场施工涂料的流平性更匹配得上打磨后状态;打磨后底材的表面张力变大问题在现场难以避免,按照以往经验,在打磨处采用溶剂或者酒精擦拭可以有效地降低油漆的表面张力。

在实际施工过程中也发现,对打磨位置点补太厚容易出现边缘流挂问题,员工把控难度大,点补漆黏度太高会影响外观,导致局部失光,而溶剂擦拭气味大,不利于现场员工操作。在综合考虑和多次现场实施验证后得出:羽状边宽度控制在 5~10 cm,点补防锈底漆厚度控制在 15~18 μm ,点补黏度在 40~45 s,且加入 1% 的流平助剂,底材上采用酒精擦拭更方便现场操作,通过以上措施可以将湿膜针孔消除。

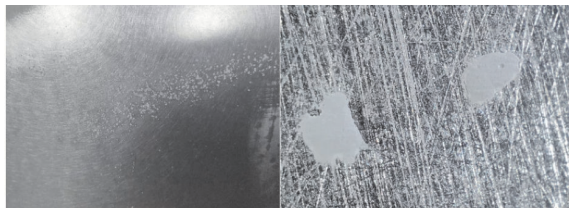
针孔一般是在漆膜固化过程中产生的，是由于底层水蒸气在经过烘烤后冲破漆膜造成的。与寻常针孔不同的是，湿膜针孔 100% 出现在打磨穿到底材位置，且在喷完水性中涂后就显露出来，在车身其他大面未出现过该问题，排除了施工环境温湿度的影响。对该针孔缺陷进行显微镜放大 100 倍分析，发现该针孔缺陷中间有“芯”，在冲洗掉外表面油漆检查底层情况后，发现针孔位置存在类似油漆堆积而成的密集颗粒状，见图 2。

图2 针孔“芯”及显微镜下的状态

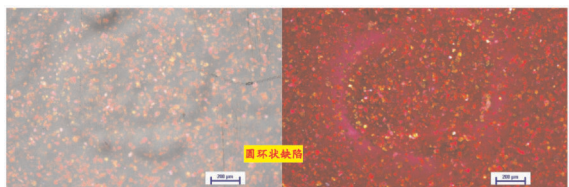
在红色漆全工艺涂层下模拟出现场湿膜针孔缺陷，烘干后在实验室的电镜下观察该缺陷的成因，缺陷在烘干固化后的形态表现为圆环状缺陷，见图 3，经过剖面处理后再电镜 50 倍和 200 倍观察，发现漆膜有起伏，膜厚存在波动的情况，见图 4。

图3 电镜下缺陷的状态

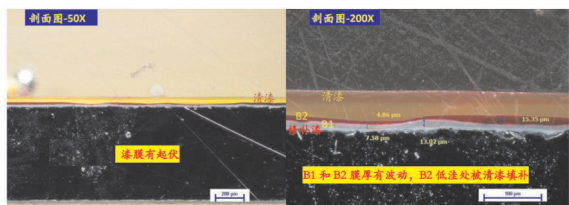
图4 电镜下缺陷的剖面
