车门包边焊缝密封胶开裂问题分析与解决

摘要: PVC 焊缝密封胶开裂问题极易造成车身漏水或者焊缝暴露, 进而导致焊缝贴合位置流黄水的锈蚀问题出现。结合轻客车型左前车门包边 PVC 焊缝密封胶开裂问题, 重点分析验证了作业人员、材料性能、输送及烘干设备和焊接钣金结构等方面因素, 发现左前车门焊缝密封胶开裂的根本原因为该处位置焊接工程作业时结构胶涂抹缺失, 导致该处包边钣金的强度不足, 包边钣金在面漆烘烤过程中热胀冷缩产生应力释放导致胶条开裂, 随着对策实施问题得以解决。

Analysis and Solution of Crack in Sealant of Door Hemming Weld

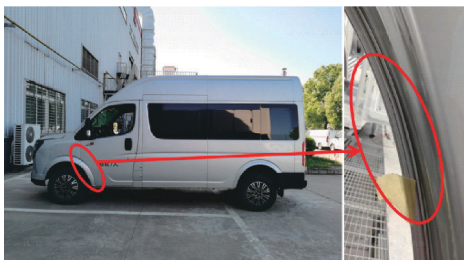
我公司轻客涂装车间某次在生产东风御风车型时,出现左前车门包边宽胶胶条批量开裂(如图1所示),具体表现为:面漆后发现左前车门贴近轮罩的弧度位置的包边 PVC 焊缝密封胶宽胶胶条中段出现长度 10 cm 左右的裂缝,批次数量达到 95 台,左前车门上其他几条宽胶胶条无明显异常;右前车门、侧滑门、机盖以及后背门的同样胶型的包边宽胶胶条无明显异常,另外,试制中的东风睿立达车型的五门一盖的包边位置的宽胶胶条也均无明显异常。

图1 左前车门包边 PVC 焊缝密封胶开裂

为了验证是否为左前车门对应位置包边结构胶涂抹较短导致缺陷,要求焊装工程立即整改,要求左侧车门外板结构胶涂抹长度保持和右侧长度一致,后续跟踪发现整改后的御风车型左前车门靠轮罩弧度位置的包边 PVC 焊缝密封胶宽胶胶条开裂问题消除。因此,分析左前车门包边焊缝密封胶开裂问题产生的根本原因为该处结构胶缺失,导致该处钣金的强度不足,从而导致该处钣金在面漆烘烤冷却过程中,由于热胀冷缩释放的应力超过了 PVC 焊缝密封胶的抗拉伸强度,进而导致焊缝密封胶沿着包边缝隙被撕裂产生长裂缝问题。
