商用车金属保险杠漆膜脱落失效分析与建议

摘要: 主要介绍了某商用车生产公司接市场客户反馈车身外饰件金属保险杠在使用过程中出现漆膜脱落问题的分析与处理过程。针对市场反馈故障件,通过对客户工作现场确认,同时进行宏观、微观失效分析以及材质成分分析,明确了故障原因并提出改进建议,为产品制造质量提供了有利保障,并为后续工艺的升级改善提供借鉴。

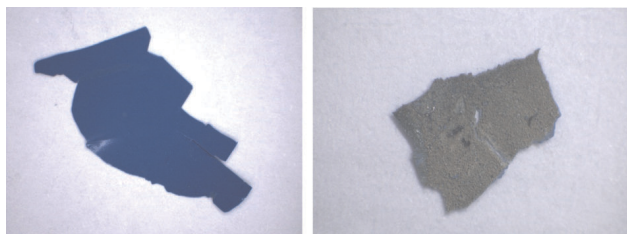
图 1 样品体视显微镜图片

利用体视显微镜对样品 S211119036-01A 鼓泡部位进行观察,较大鼓泡表面观察到蓝色漆膜存在自然破损,而非使用过程中发生干涉、磕碰^[2],可轻易揭开使之与样品分离,漆膜附着力差,可初步判定问题发生在面漆与电泳漆之间。将样品 S211119036-03 蓝色漆膜表面剥离,利用固化胶使其与样品分离,观察到漆膜内表面粘接大量黄色底漆,其附着力较高,如图 1 所示,可初步判定底漆与基体之间附着力较好^[3]。

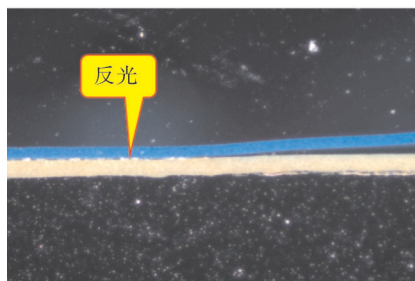
图 2 样品 S211119036-01A 鼓泡处切片金相显微镜图片

利用金相显微镜对样品 S211119036-01A 鼓泡纵切面进行观察,膜层结构分为蓝色面漆、黄色底漆、白色过渡层和金属基材。鼓泡处位于底漆和面漆之间,由界面处分离;局部可观察到蓝色漆膜切面中部凸起,涂层疑似发生溶胀;蓝色面漆和黄色底漆之间的微裂纹在金相显微镜下反光,发亮处无异常物质;两层之间局部区域观察到微小颗粒,但不与任何一层漆膜相连,为灌胶过程或磨样过程引入的外来杂质,如图 2 所示。对

比观察新喷涂合格样品 S211119036-03 纵切面,蓝色漆膜和黄色漆膜界面处无明显缝隙,粘接良好。

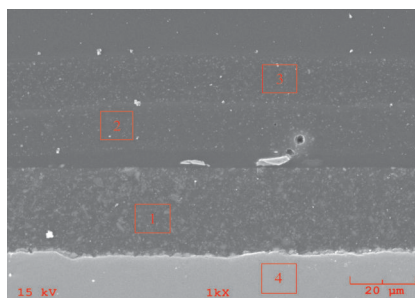
图 3 样品 S211119036-01A 鼓泡处切片

利用扫描电子显微镜以及 X 射线能谱仪对样品 S211119036-01A 涂层之间颗粒元素及含量进行分析,主要元素为 Fe 和 Cu。对样品 S211119036-01A 鼓泡处元素及含量进行分析,区域 1 为黄色底漆,主要元素为 C 和 O, Al、Si、Ti, 来源于黄色底漆中的无机填料,区域 2 和 3 均为蓝色面漆,可看到区域 2 溶胀位置含氧量(25.9%)相比于区域 3 未溶胀区域(18.1%)较高,区域 4 为金属基材 Fe,如图 3 所示。新喷涂正常样品 S211119036-03 蓝色漆膜区域 1 含氧量为 19.7%,与脱落样件未溶胀区域 3 含氧量近似。

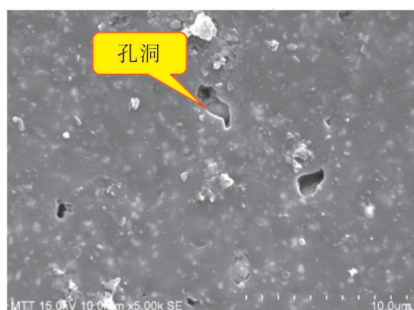
图4 样品 S211119036-01A 鼓泡处内表面 SEM 照片

利用扫描电子显微镜对样品 S211119036-01A 鼓泡位置蓝色面漆表面形貌进行观察,蓝色面漆内表面(即与黄色底漆接触面)表现较为粗糙,存在大量孔洞以及微裂纹,如图 4 所示。对比蓝色面漆外表面,其平整度较高,无明显破损形貌。孔隙的存在会使漆膜容易吸收水分,影响漆膜的附着力和耐水性。

通过切片分析可知, 溶胀区域较正常区域含氧量相对较高; 形貌分析结果表明, 蓝色漆膜鼓泡处内表面存在大量孔洞, 严重影响面漆附着力和耐水性; 材质分析结果显示, 脱落样件和新喷涂正常样件蓝色面漆和黄色底漆主成分无明显差异; TGA 结果显示两者热稳定性无明显差异, 但脱落样件蓝色面漆含水量略高于正常样件; 从底漆的表面接触角结果可知, 两者相差近 40° , 脱落的底漆含水量明显高于未脱落的底漆, 底漆含水量较高, 导致蓝色面漆吸收里面的水分, 在表面形成大量孔洞, 从而降低漆膜附着力使其起泡并脱落, 与耐水性验证结果一致。

外贮存未有效防护,表面存留雨水,且在喷涂线擦拭时处理不到位,造成底漆表面残留较多的水分,导致底漆与面漆间未形成紧密牢固连续的涂层,分子间的凝聚力下降^[5],致使漆膜附着力差,结合面处发生溶胀,最终导致漆膜脱落。

建议:1)针对涂装过程所生产的电泳小件及外饰底材件,在其喷涂前对贮存转运以及防护等工艺流程进行优化,增加防护设施,避免水汽等附着在底漆表面;2)针对涂装所生产电泳小件及外饰底材件,对其色漆喷涂前擦净工艺进行优化,增加酒精擦拭。
