# 涡轮叶片薄壁叶尖激光熔覆修复裂纹分析及控制

**摘要:** 某型航空发动机高压涡轮工作叶片叶尖磨损后, 采用激光熔覆技术进行修复, 经 X 光探伤检查发现熔覆层与基体结合面上有纵向显微裂纹, 其不合格率达到 20% 左右。通过基体材料成分分析、金相观察、扫描电镜、工业 CT 等手段分析裂纹产生原因, 结果表明: 裂纹为激光熔覆过程中应力过大产生的热裂纹, 通过增加预热、调整激光出光模式等方式可有效降低裂纹故障率。控制措施实施后, 继续跟踪检查 24 台叶片激光熔覆修复情况, 其合格率达到 99% 以上。

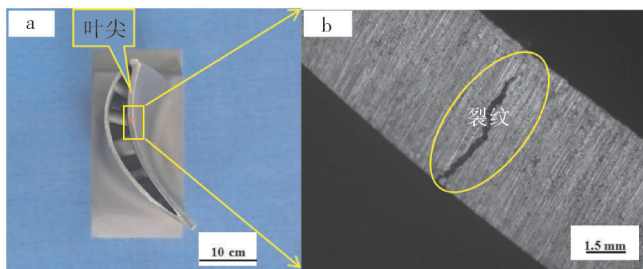
图1 叶片裂纹部位形貌

如图1所示,故障叶片开裂部位位于叶尖基体与熔覆层结合面以上,沿叶身方向开裂,距离进气边约13 mm,裂纹长约0.8 mm,未裂穿叶尖端面,裂纹附近熔覆层未见损伤。平磨叶尖熔覆层端面,裂纹呈脆性开裂特征。

通过对故障情况、叶片结构、叶片材料、熔覆工艺等方面分析,裂纹主要是熔覆过程中热输入不均匀以及叶片和熔覆层之间温差大而形成。由叶片叶尖端面分析裂纹情况,裂纹位于进气边 13 mm 左右,是叶片叶尖弧度曲率最大的部位,且正对叶片内腔的加强筋部位,说明此处正是熔覆过程中应力最大和温差最大的位置,温度差会使熔覆层与基材之间的热膨胀不一

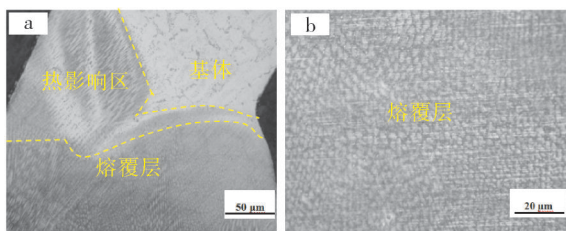
图 4 叶片激光熔覆部位微观组织(措施实施前)

对激光熔覆接长叶片,任选一个切面进行取样、制样、磨样工作,再采用叶片熔覆层专用腐蚀液,即腐蚀液  $\text{CuSO}_4(1.5 \text{ g}) + \text{浓 HCl}(40 \text{ mL}) + \text{酒精}(20 \text{ mL})$ ,对叶片熔覆层和基体进行腐蚀 8~10 s 后检查,光学显微镜下形貌见图 4,熔覆层组织与叶片基体相比非常细小和致密,未发现显微裂纹,由图 4a 可以看出,热影响区宽度差异很大,说明前几道熔覆层热输入很不均匀,因此可能会导致产生热裂纹。

3)由叶片熔覆部位金相组织图片分析可知:熔覆层组织与叶片基体相比非常细小和致密,未发现显微裂纹,由叶片结构特点和激光熔深、热影响区宽度差异大,可知激光熔池及其附近局部温度分布不均匀,是产生热应力和裂纹的主要原因。

1)激光熔覆过程中,增加预热工艺,即采用小功率在叶片叶尖加热(不加粉末)两遍,再进行叶片叶尖激光熔覆接长,从而减少熔池的局部温度梯度,减小热应力。

2)将设备激光出光模式改为脉冲模式,设置合适的频率、脉宽比等参数并与熔覆参数匹配合适,以最小的热输入达到最佳冶金结合。

3)叶片叶尖尽可能打磨平整和宽度一致,减少尺寸突变对熔覆质量的影响。

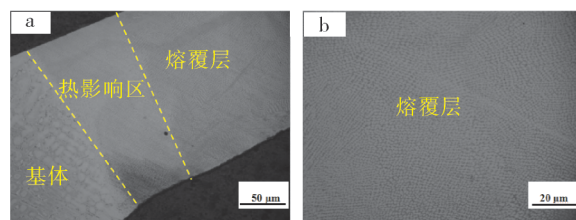
图 5 叶片激光熔覆部位微观组织(措施实施后)

由图5可以看出,热影响区宽度和熔深均匀一致,晶粒尺寸及方向更加均匀。工厂批量修复了24台高压涡轮I级叶片,经X光探伤检查,其合格率达到99%以上,故障情况整体得到控制。

改进措施落实后,对试验件叶片进行微观组织检查,见图 5。
