基于 PFMEA 分析法解决 V80 车型 B 柱涂装灰粒问题

周金波

(上汽大通汽车有限公司无锡分公司, 江苏 无锡 214107)

Based on PFMEA Analysis Method to Solve the Ash Particle Problem of the B-Column Painting of V80-Vehicle

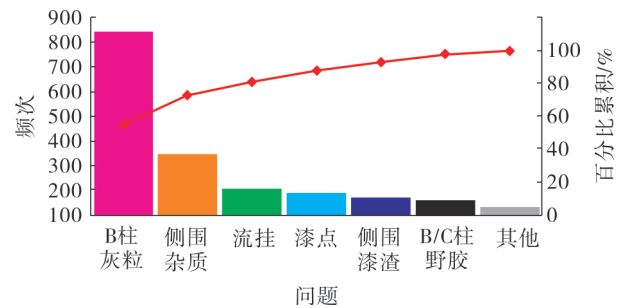
图 1 V80 车型下线车问题分析

2021 年 6 月至 9 月,涂装车间 V80 车型所出现的下线车问题累计 1 519 次(产量 18 754 台),下线车频次占比为 8.1%,可见问题发生的频次极高,属于需要高度关注的质量缺陷问题,同时严重影响涂装车间的整体生产节拍。因此,针对 V80 车型下线车问题,进行了以下分析:首先,由图 1 可知,影响 V80 车型一次性报交合格率的主要问题是 B 柱灰粒,占下线问题车辆的 55%;其次,针对 B 柱灰粒问题车型配置进行分析,可知该问题均出现在国 VI 车型上,且均分布在左 B 柱区域;然后,对比 V80 的国 VI 车型与国 V 车型发现,国 VI 车型在车身左 B 柱区域新增了尿素加注通道^[6]以应对车辆排放标准的升级,故此处新增了左 B 柱尿素加

注口(简称:尿素口)小门涂装工艺;最终,锁定尿素口小门涂装过程是产生 V80 车型 B 柱灰粒异常问题的主要原因。

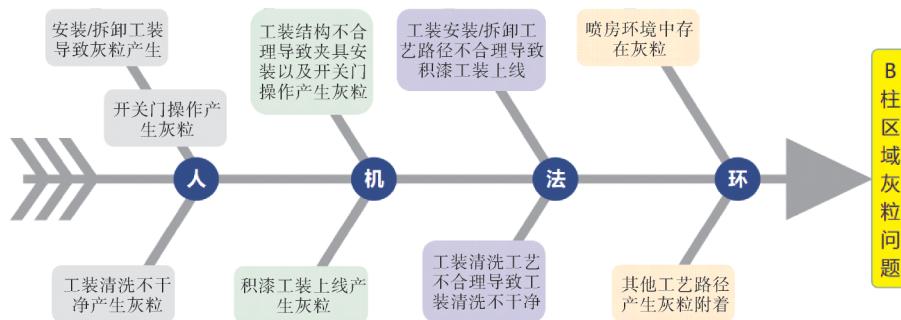
图 4 鱼骨图

到 H 级,尤其是失效原因的频度(O)达到了 8 级,无法满足 V80 车型涂装质量要求。因此,采用鱼骨图分析灰粒问题的根本原因,见图 4。同时对鱼刺图梳理归纳得到的 9 个末端因素进行逐一验证分析,见表 7。

通过表 7 中对 9 个末端因素的验证与确认,得到了 3 个要因,见表 8。

序号	要因	整改对策
1	工装结构不合理导致工装安装以及开关门操作产生灰粒	调整工装结构从而避免开关门操作产生灰粒
2	积漆工装上线产生灰粒	优化工装上线与下线的工艺路径,控制积漆工装上线
3	工装安装/拆卸工艺路径不合理导致积漆工装上线	优化工装上线与下线的工艺路径,控制积漆工装上线

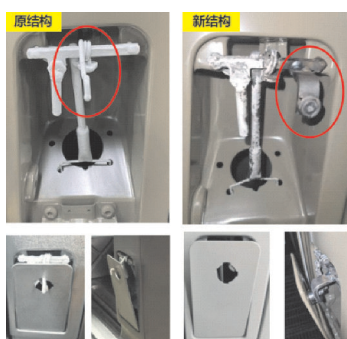
图 6 工装结构优化前后对比

由于尿素口小门内外区域均属于非包覆区,仅有内侧一圈是用于固定锁扣装置的包覆区,见图 5 的红色区域。原工装结构是利用弹簧卡舌固定锁孔上端以实现临时固定,在实际使用过程中,经过多次循环喷漆后的弹簧卡舌在开闭尿素口小门时操作困难,且易将弹簧卡舌表面上的积漆刮落甚至弹落到车身外表面,造成 B 柱灰粒异常问题。鉴于此,为了解决尿素口小门开闭过程中产生的灰粒掉落问题,采用磁铁固定的方式代替原弹簧卡舌固定,具体结构见图 6,通过磁铁吸附内侧包覆区实现有效固定小门,其中磁铁选用耐高温磁铁以避免工装重复过烘房时所导致的磁力消退情况,同时,磁铁结构与小门之间的固定方式不会产生灰粒的掉落。

通过工装结构优化解决了灰粒弹落,又通过工艺路径更改实现了工装上线源头的控制,同时,经过“1+10+100+...+n”台次的阶梯式实车测试,累计循环验证了 3 000 台,结果表明 V80 车型 B 柱区域灰粒问题得到基本解决,其频度(O)由 8 级降至 1 级,而行动优先级 AP 也达到 L 级,有效解决了这一失效模式。
