新建压力容器无溶剂涂层冬季施工失效原因分析及解决措施

摘要: 通过对现场防腐涂料、压力容器设计、基材表面处理、施工工艺、养护工艺等进行全面分析研究, 确定出现涂层失效的原因并提出具体失效解决方案, 改进后涂层附着力良好、表面光泽度高, 达到涂层质量要求。

Failure Cause Analysis and Solution of Solvent-free Coating on the New Pressure Vessel During Winter Construction

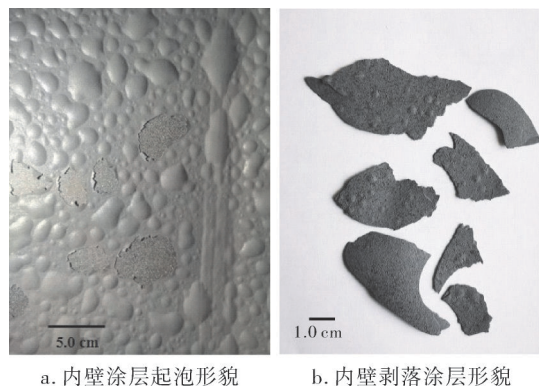
图 2 HQ086 压力容器耐压试验后内壁涂层起泡情况

经试验测试发现,HQ086 压力容器无异响、无泄压、无变形,耐压合格,但内壁涂层出现均匀的大面积起泡,气泡大小不一,较大的起泡可达 10.0 $\text{cm}\times 8.0$ cm ,如图 2a 所示。

对容器内涂层外观进行观察,发现涂层表面无光泽,具有明显褶皱状纹理,涂层不粘手,具有一定硬度。将起泡位置涂层剥落后可漏出金属光泽基材表面,起泡涂层内部也存在小泡,如图 2b 所示。

1) 每台容器仅有一处人孔,加热器功率较小,导致容器内通风不良。容器制造车间冬季施工温度低,虽然加热器加热温度可达 160 ℃,但风力较小,采用加热器在唯一人孔位置进行加热、通风时,导致容器内部空气无法逸出。加热器输出热风仅能在人孔部位循环,无法进入容器内部,使涂层固化温度无法保证。导致容器内部温度、通风条件均达不到要求,涂层固化不彻底,最终引起涂层起泡。

2) 无溶剂涂料不应采用添加溶剂施工方式喷涂。在进行无溶剂环氧涂料的防腐施工时,由于现场采用的 GPQ9CA 喷涂机压缩比仅为 32:1,无法进行高黏度涂料的防腐施工,车间采用无溶剂环氧涂料添加稀释剂的方式提高涂料的施工适用性。但由于无溶剂环氧涂料在添加稀释剂后存在加热、通风不良的情况,导致涂料固化受到影响。

3) 部分稀释剂未采用涂料厂家提供的专用稀释剂导致涂层出现橘皮、褶皱。施工过程中,车间采用的部分稀释剂为市售普通环氧稀释剂,其溶解能力弱于厂家专用稀释剂,致使喷涂后涂层表面出现较明显的褶

4) 制造车间对涂层外观要求严格,每道涂覆后的涂层需对流挂进行处理。由于容器空间狭小,导致大量粉尘堆积影响下一道涂覆,为此采用香蕉水对堆积的粉尘进行清洗,清洗过程中由于香蕉水较强的溶解能力,影响前道涂层表面的活性基团与下一道涂料的结合,对涂层间附着力产生影响。

根据对现场涂层失效原因分析,结合施工现场情况,最终确定将 4 台压力容器内防腐涂层进行彻底喷砂除锈后重新进行防腐施工的方案。

1) 改善通风不良。由于人孔数量少,通风效果差,因此在容器腔体的内侧采用抽风机抽风方式进行改善,形成循环风将加热器输出热风引流到容器内部。同时为减少热量散失,将容器上部管道口进行封堵,底部及侧面管道口开放便于空气进入,改善了容器内部温度,容器内部温度可达 15 ℃ 以上。持续进行加热、通风,直至施工后 7 d 养护期结束。

2) 减少稀释剂用量。在不得不使用稀释剂的情况下,为便于施工,选用由厂家提供的专用稀释剂,并严格控制稀释剂加量至 6%~8%,减少稀释剂用量,减少流挂现象发生,提高涂料固化速度及固化程度。

3) 优化施工方式,减少流挂,减少层间施工。通过对稀释剂用量调整,喷涂角度、喷涂厚度及雾化效果的改善,提高施工质量,减少流挂,进而减少因层间处理流挂导致的灰尘,并采用专用稀释剂进行少量灰尘的清理,保证防腐质量。

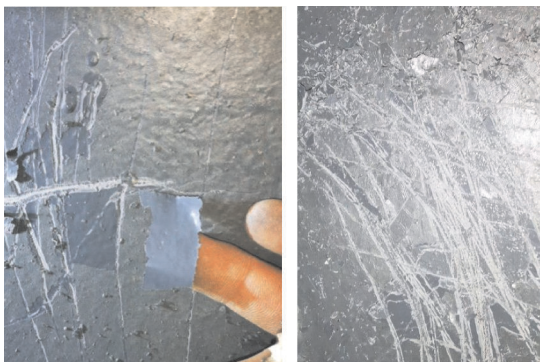
图3 HQ085-2 容器内涂层附着力翘剥测试

HQ085-2 容器内涂层未完全固化,涂层表面出现粘手、变软情况,进行涂层翘剥发现涂层出现片状脱落,涂层附着力较低,如图 3 所示,表明 HQ085-2 压力容器内防腐涂层不合格。

进一步对 3 台容器内防腐涂层进行拉开法附着力测试,结果分别为 1.22 MPa、3.84 MPa、1.97 MPa。表明其内防腐涂层附着力低,涂层质量均不合格。
