汽车涂装车间注蜡线车身黑色蜡点问题的技术探讨

朱明祥, 周文山

(上汽大众汽车有限公司仪征分公司, 江苏 扬州 211400)

摘要: 介绍了当今汽车生产线空腔注蜡工艺, 对注蜡过程中产生的车身表面黑色蜡点形成原因进行深入分析, 重点讲述了排查过程, 提出了合理有效的解决措施, 相关措施的实施会提升注蜡线设备的稳定运行, 保证注蜡产品车的质量稳定。

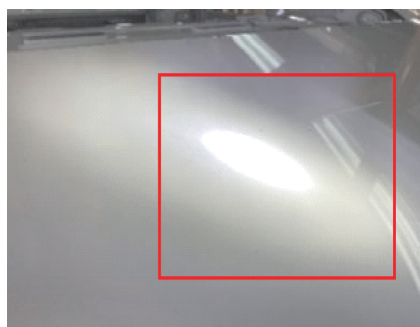
图2为生产过程中发现的车身后盖上的黑色蜡点,排查过程如下所述。

图2 车前盖黑色蜡点

通过以上分析，车身表面的黑点蜡点来源于注蜡上方的毛刷，毛刷的污染源来自于注蜡循环风系统、注蜡室与烘房、剪式升降机（含框架）及反挂滚床，消除黑色蜡点的具体措施如下：

- 1) 循环风机组、排风机组过滤网进行定期更换，周期为1月1次。
- 2) 对注蜡槽金属过滤网进行定期清理，周期为1周1次。
- 3) 对注蜡槽金属过滤网每年进行更换。
- 4) 对注蜡间循环风口、壁板、顶部壁板上的蜡点进行每周清理。
- 5) 对烘房系统进行每周清理，包括室体、风口、风道等。
- 6) 注蜡槽上方剪式升降机及框架、滚床上的蜡点、油点进行清理，周期为3月1次。
- 7) 对注蜡线抱具进行清理，每半年1次，抱具腿部进行每班次的清理。
- 8) 对注蜡上方的防尘毛刷进行更换，周期5年1次。

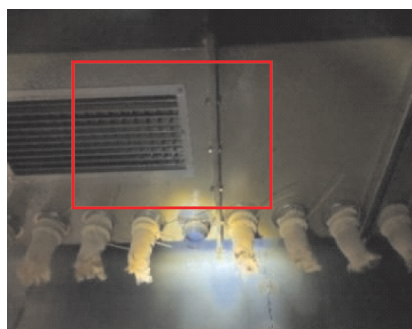
4)车身自动注蜡过程中的蜡雾随着循环风有一部分漂浮到注蜡槽上方出风口处,形成蜡点积聚,见图3。蜡点与空气中的灰尘相聚,形成黑色蜡点。对于此处的蜡点,安排保洁每周对注蜡槽上方的出风口周围壁板进行清理,对黄色布罩进行每月更换,措施的实施减少了黑色蜡点的形成。

图3 注蜡槽循环风口

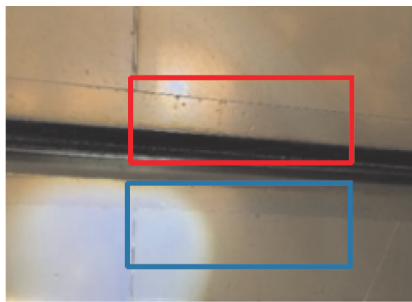
检查发现注蜡槽顶部壁板上蜡点积聚(红框区域),蜡点靠近毛刷(蓝框区域),污染到防尘毛刷上,抱具到注蜡槽时与毛刷接触,蜡点与毛刷上的灰尘的混合物黑点会掉落在车身上,即黑色蜡点,见图4。对注蜡槽顶部壁板上的蜡点进行每周深度清理。

图4 注蜡槽顶部蜡点

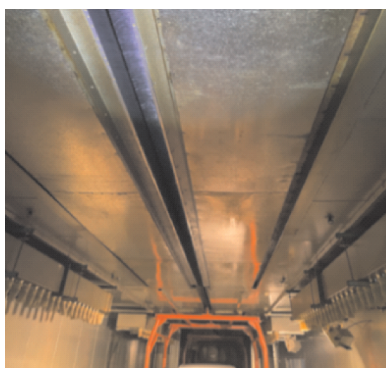
图5为注蜡槽上方剪式升降机，中间与四周框架安装有毛刷，毛刷被蜡及油污染，抱具经过时与毛刷接触，毛刷上的黑色蜡点会掉下来。图6显示剪式升降机框架上的蜡点积聚，易与毛刷上的灰尘接触形成黑色蜡点。安排保洁对剪式升降机框架上的蜡点每周进行清理，避免黑色蜡点的形成。

图5 剪式升降机

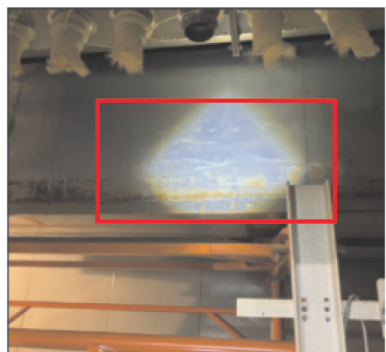
图6 升降机框架

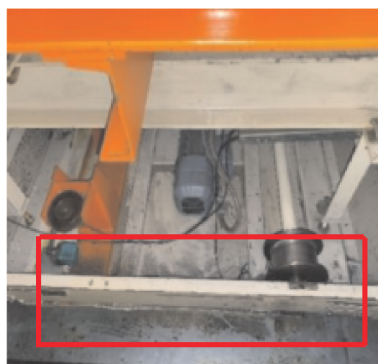
注蜡槽上方剪式升降机与滚床需定期维护，维护时会加油润滑，滴下的油有时未清理干净，注蜡槽上方温度达到50℃以上，油出现液化，液化的油会从滚床一路滴到框架上，进而滴到下方的毛刷上，与毛刷上的灰尘接触形成黑点，见图7。对于剪式升降机与滚床维护后及时做好现场5S，确保没有残油在设备上，同时安排保洁对滚床与剪式升降机的表面与润滑点位置每月进行清理。

图7 注蜡槽上方滚床
