车身铝合金位置电泳针孔问题分析

吴为, 刘海军, 朱华全, 向翔
(东风汽车股份有限公司, 湖北 襄阳 441004)

摘要: 结合车身铝合金位置电泳底漆针孔问题, 分析其产生原因, 并针对根本原因制定了相应的对策。

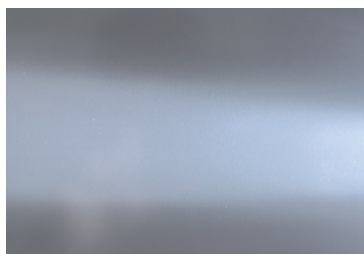
铝合金表面氧化层如果发生变化,则会导致经钝化薄膜前处理后其表面阻抗发生变化,产生针孔则说明其表面阻抗较前期出现下降的情况,导致电泳涂装时反应剧烈,从而产生密密麻麻的针孔。观察现场有针孔的车身表面铝合金材位置,发现经过焊装钣金打磨过的位置,虽然存在鱼鳞状的打磨痕,却无针孔存在(见图 2)。铝合金表面形成钝化膜的机理如下^[10-11]:表面氧化层被酸洗除去→表面开始形成钝化膜→钝化膜继续生长→钝化膜充分覆盖→钝化膜完全覆盖以及膜厚度增加。

图 2 铝合金表面打磨位置电泳底漆

推测铝合金材表面氧化层较前期变厚(氧化层主要为氧化铝),导致表面氧化层被酸洗除去的时间延长,实际后续形成钝化膜的时间较短,可能表面还未能被钝化膜完全覆盖,为铝金属和部分钝化位点的情况,表现的为铝金属的阻抗,而由于铝金属导电性好常被用作导线材料,此时铝合金表面阻抗极低;而铝合金表面经打磨后,虽然凹凸不平,但表面短时间形成的氧化膜薄很快被酸洗除去,从而形成完全覆盖的钝化膜,由于铝金属被覆盖,表现为钝化膜的阻抗,相对铝金属而言较高,电泳涂装时反应程度有所降低,因此铝合金表面经打磨后再电泳便无针孔出现。

由于将电泳高压段电压从 260 V 降至 220 V 仍然存在少量针孔,而如果继续降低电压又可能会导致镀锌钢板电泳漆膜厚度低于品质要求,因此将本批次车身铝板位置均打磨后再进行电泳涂装,以减少氧化层溶解时间,增加钝化膜形成时间,提升铝合金表面阻抗,消除铝板位置电泳针孔问题,减少返修工作量,保证防腐性能。随着对策实施,使用 50 V-5 s、150 V-25 s、260 V-180 s 的电泳电压-时间,电泳漆膜外观不再出现针孔,问题得到解决。
