新车型调试 B 柱发花问题探讨

摘要: 2010V 工艺涂装车间中, 面漆线 Durr 喷漆机器人在新车型调试中 B 柱发花是一个比较普遍的问题, 给出了发花问题产生的原因和解决办法。

Discussion on B-pillar Cloud Defect of New Car Models Commissioning

Abstract: The B-pillar cloud defect of new car models commissioning is a common problem in the topcoat line Durr spraying robot of the 2010V process paint workshop, the reasons and solutions of the defect are discussed.

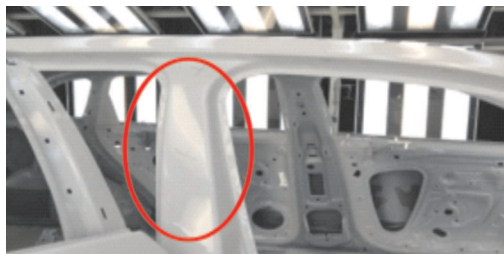
图 1 B 柱发花问题表现

调试中经常遇到的, 也是日常生产中需要关注的, 但是从解决的难易度来讲, B 柱发花问题是难点。B 柱也称中柱, 位于车前后门之间, 这里发花是条纹印、颜色不均、云雾状的泛称, 如图 1 所示。该问题导致调试周期长、使用调试车多、需要停产时间长、需要油漆材料多, 浪费大量人力物力财力, 而且在新车型调试中普遍存在。本文将重点讨论该问题产生的原因和解决方法, 并以某工厂 NMS 车型解决过程为例进行说明, 以期对未来新车型设计和调试提供思路和参考。

NMS车型有6种颜色生产,白黑是水性漆,银金红灰是金属漆,表1展示了各种颜色在色漆线各站的使用情况。项目中发现,B柱发花问题在金属漆上更容易出现,银色喷涂后B柱出现明显的阴阳面,金色、红色、灰色喷涂后B柱上会出现黑色条印。

上述缺陷主要是由于B柱区域上漆不均引起的,具体原因如下:首先,B柱前后造型不一致,内腔机器人按正常运行轨迹进行喷涂时,很难确保各个方向的

喷涂曲面膜厚均匀;其次,前后门在关闭状态下,B柱位置会留有较大间隙,而外表机器人喷涂时,在间隙区域漆雾会飞扬到B柱上;再者,由于金属漆铝粉排布的问题,使得B柱在灯光下以不同角度观察时更容易看到发花、条印等缺陷;当然,调试人员经验水平不足,也会带来B柱发花问题。

第一次试验,先从内腔站入手,在其他条件不变的情况下调整B柱两侧走枪速度,使其保持一致,避免因速度差异导致左右侧喷涂不均匀。通过喷涂红色验证,结果发现B柱有道暗黑色条印。于是尝试仅喷涂色漆内喷站,在湿膜状态观测,B柱平面油漆分布均匀,条印湿膜状态下减轻。遂考虑两侧轨迹角度以及外表站B柱位置叠枪影响,准备继续试验。

第二次试验,在内腔站将B柱左右侧轨迹运用平滑指令,使走枪姿态和角度保持一致;并优化外表I站叠枪位置,前后门交接处关枪不喷涂,后切48#刷子补喷交界处。喷车试验发现B柱条印明显减轻,但B柱上半部分T字型发花严重,考虑到上半部有外表面过喷,遂准备调整轨迹以及工艺参数继续试验。

第三次试验,将内腔喷涂B柱上半段工艺参数减半,轨迹来回两遍喷涂,但喷涂两个方向,一是T型上半段正面,二是T型凸台内侧,并变化角度补喷外表;外表I站做轨迹避让,在B柱上方绕开正喷,且切刷子保证工艺要求。试验结果发现B柱条印明显减轻,并且B柱上半部分T型发花好转。至此,红和灰两种颜色B柱状态质保认可接受。

第四次试验,优化调整外表II站,把喷B柱上部的10#刷子做干,参数优化调整:320/350/300→210/380/250;喷涂轨迹更改,并且将喷涂至B柱处的开关

枪点往下移。同时,外表I站喷涂B柱位置,喷涂角度向外侧偏移,并切换刷子,将喷涂扇面压小,减少漆雾飞扬;参数优化15#和12#刷子:15#刷子420/250/48 000/300→320/320/48 000/320;12#刷子390/280/48 000/300→340/300/48 000/320。然而,B柱条印以及阴阳面现象依然没有彻底解决,仍需继续试验。

第五次试验,继续优化外表I站以及外表II站喷涂角度,避免正对T型区喷涂,并调整成型空气减少漆雾堆叠;红/灰色遮盖强颜色深往湿方向调;金色调整方向相反,因其颜色浅,外加气喷枪站影响,为避免多次喷涂油漆堆叠效果明显,往干方向调整,最终通过优化各站角度与工艺参数达到质保要求。
