汽车车身涂装过程中的色漆针孔缺陷原因探究与解决

陈波, 黎行, 胡耀权
(广汽乘用车有限公司, 广州 511434)

Exploration and Solution of the Causes of Pinhole Defects in Color Paint in the Process of Automobile Body Painting

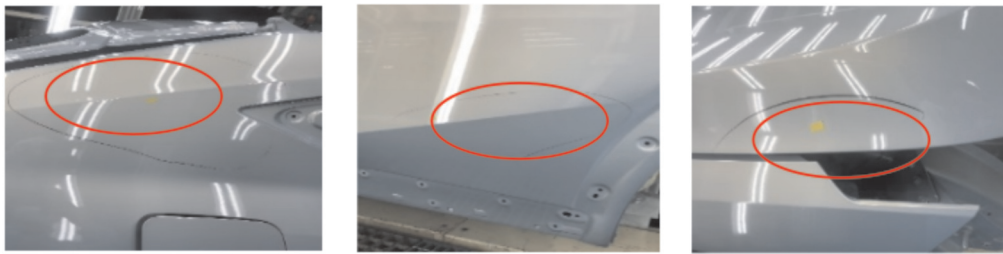
图1 针孔位置描述

针孔异常问题。这些针孔主要发生在车身的右侧, 具体位置包括右后门、右后翼和右机盖。在打磨掉清漆后, 这些针孔仍然可见。异常发生后, 检查线作业人员的打磨抛光工作量增加, 影响线体开动率, 质量技术员排查分析针孔产生的原因。该生产线为 4C3B 工艺, 观察中涂涂层, 未发现针孔异常, 因此可以确定针孔是在面涂过程产生。统计不良发生规律, 针孔不良主要发生在早上 7 点至 9 点的 2 h 内, 这期间过线的车有两种颜色, 银色和白色, 均出现针孔异常问题。针孔异常位置不固定分布, 主要发生在右侧, 左侧无针孔, 具体位置包括: 右侧后门、右侧后翼和右侧机盖(图 1)。通过干膜外观确认, 同时打磨涂层表面, 无法消除, 可初步确认针孔不良发生在色漆漆膜中, 需要补漆处理。针对这一问题, 班组进行了深入的研究和分析。

从表2可以看到,动压室温湿度传感器和使用手持温湿度仪测量值差异较大,导致手持温湿度检测仪检测值比喷房动压室内传感器检测值高的原因是喷房动静压室滤棉/滤袋会吸湿,且文丘里水槽中的循环水与外界接触,温湿度容易受外界影响,均会导致喷漆室体动压室与喷房下方过车区域这两个位置的温湿度差异。虽然控制柜上显示温湿度范围在标准范围内,而实际上正常生产过车区域湿度过高,导致针孔不良产生。

1)调整冷冻水温度:为了优化喷房的温湿度,首先调整了空调器冷冻水进水温度,冷冻水温度由13℃降低到10℃。通过降低冷冻水温度,喷房内的湿度得以降低,从而减少了漆膜中溶剂或水气的挥发难度;

2)空调器及冷冻水在生产线上开线前20min开启提前到生产线上开线前60min开启,以使喷房内温湿度在生产过车前调整到适宜区间,防止开班生产时因环境温度波动产生不良问题;

3)改变温湿度点检方式:为了更准确地把握喷房实际过车区域的温湿度,改变温湿度点检方式。之前使用的是读取控制柜示数的方式,这种方式存在一定误差,现在改为使用手持温湿度测量仪进行测量,可以更准确地反映喷房下方过车位置的实际温湿度状况,温湿度调整措施均以手持温湿度测量仪实测值为判断依据。
