金属漆秋冬季节漆面暗疤问题分析及对策

摘要: 漆面暗疤是秋冬生产线上出现的一种新油漆缺陷。本文从6个方面进行了探讨:点补漆的黏度、车身温度、打磨工具、打磨砂纸型号、喷涂工具以及操作人员的熟练程度,借助6-Sigma工具,它快速有效地识别了影响这一缺陷的关键因素,并最终锁定了漆面暗疤的原因,还分析和推断了这一油漆缺陷的机制和发生条件。最后,从3个方面制定了相应的对策:改善车辆进入温度、改善点补漆的黏度以及选择打磨砂纸型号,并固化了相应的永久性措施,从根本上消除了漆面暗疤的问题。

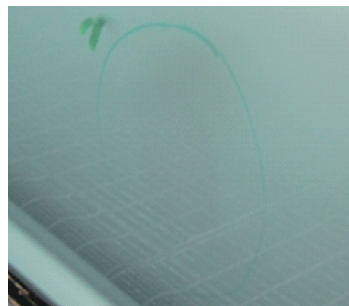
长安汽车某涂装车间中涂面漆喷涂工艺为3C2B模式,某新能源新颜色油漆投产后,首个秋冬季节,面漆检查班组反馈,在对面漆质量检查过程中,发现漆面有暗疤(见图1所示),严重影响交付,漆面平均故障3%左右,在线修复无法处理,需安排离线修复或者返

图1 漆面暗疤故障缺陷

面漆车身外表面固化后, 目视局部与周边区域颜色呈现色差陷疤, 缺陷形状跟打磨部位高度一致, 现场称之为“打磨暗疤”, 由于故障产生在色漆层, 经过生产线正常故障处理(研磨、抛光)后, 并不能随之消失, 只能离线操作, 通过砂纸、打磨机先破坏清漆、色漆层后, 重新喷涂色漆, 再喷涂清漆修复。

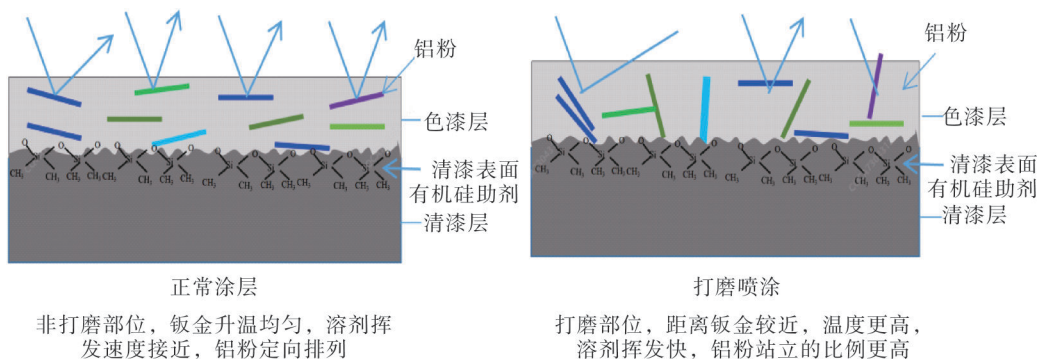
中涂涂层有故障部位, 需要进行打磨处理, 中涂涂层均一性被砂纸破坏, 油漆表面距离钣金厚度不一致, 厚度差最大可能达到 40 μm , 漆厚度越大, 则其导热系数越小, 因为漆膜越厚, 热量传递的距离就越长, 产生的温度差就越大。秋冬季节, 车身进喷房前, 环境温度低于喷漆室温度, 进入喷漆室后是一个升温过程, 热量由车身传递至电泳涂层, 由于中涂厚度不均匀造成涂层表面温度差异(见图 2), 在涂层上喷涂新的油漆后, 由于温度差异导致溶剂挥发不均匀, 涂层表面干湿不均, 造成铝粉排列方式差异, 烘干固化后形成色差。

漆面暗疤的本质即局部色差, 是由于铝粉在不同温度表面形成干湿不均匀导致排列上的差异, 烘干后使光源反射角度和反射强度存在差异而致^[1]。

图2 打磨和非打磨部位涂层示意

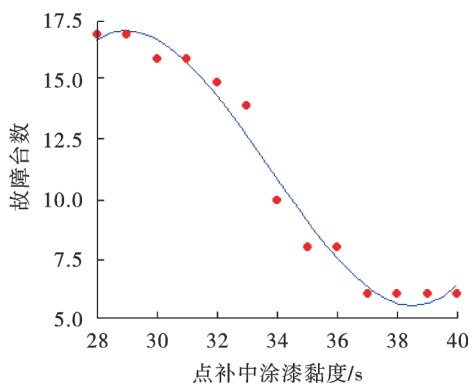
通过原因分析,现场配制不同梯度黏度的中涂点补油漆,送至喷漆间,在环境恒温条件下进行喷涂验证,并根据故障数据和黏度数据,进行黏度-故障相关性分析,见图 3。

根据软件模拟出的拟合方程为 $Y=-959.1+89.88X-2.716X^2+0.02681X^3$, 其中, Y 为故障台数, X 为点补中涂黏度;当油漆黏度在 37~39 s 之间时,故障最少。中涂漆的黏度范围是 28~40 s,因此取 37~39 s 作为新的调整范围。

图3 黏度-故障相关分析

由于点补油漆和中涂油漆黏度不同,因此现场不能再通过取用中涂漆作为点补中涂使用,将点补中涂投入色漆循环小系统内,通过输调漆系统将油漆输送
