粉末涂装因“巧合”产生的问题

摘要: 本文列举了在涂装生产实践中出现的4种多因素共同作用出现的所谓“巧合”问题,如磷化工件因钢板材料本身原因和清洗后滞空时间长产生的白锈问题、烘干工件因极端低温天气和烘干炉温度不到100℃以及烘干炉内有燃烧水蒸气产生水汽凝结成积水问题、因两个供应商粉末配方不同但在相同固化工艺条件下烘烤固化而产生的打印油墨脱落问题,以及因处理批量麻点缺陷生产线停顿导致工件停在炉内长时间过度烘烤导致的复喷工件涂层脱离等问题。多种因素共同作用产生的“巧合”问题,改变任意条件即可,但分析查找全部因素较为困难,会被表面的因素遮蔽。

Coincidental Defects in Powder Coating Process

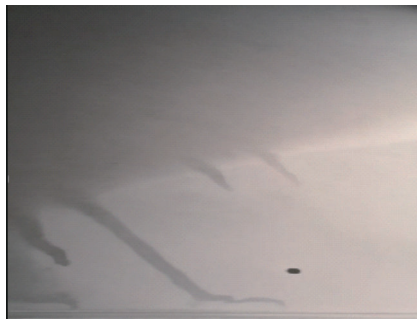
持续进入烘干炉内观察,发现工件在进入烘干炉口时表面已开始变潮湿,继而有水珠顺着工件流下,在工件下部聚集。当工件从烘干炉出来后,下部积存的水仍然不干,即烘干炉“制造”了水。

原来,冬季天气异常寒冷,户外温度达到 $-12\text{ }^{\circ}\text{C}$,车间内的温度低于 $0\text{ }^{\circ}\text{C}$ 。而烘干炉是借用固化炉燃气尾气直排进入的方式加热,部分尾气通过开裂的传热壁板进入烘干炉内,即烘干炉内存在水蒸气。

低于 $0\text{ }^{\circ}\text{C}$ 的工件进入低于 $100\text{ }^{\circ}\text{C}$ 的烘干炉(炉口温度更低),水蒸气在工件上凝聚成水流聚集在底部。工件缓慢升温,从烘干炉出来时,底部的存水不能充分烘干(图 1)。

图 1 烘干炉内蒸气在极低温度的工件上凝结成水流

此种情况出现是巧合,原因在于:异常的低温环

境、烘干炉温度不够高、炉壁开裂、烘干炉内有燃烧产生的水蒸气。

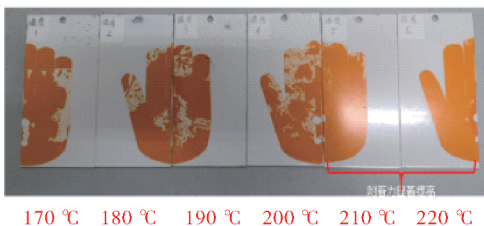
QT 厂家供应的白色粉末,在丝网印刷 LOGO 时有油墨脱落的情况;PY 厂家的白色粉末,在丝印时性能很好。

通过试验不同固化能量方案发现,PY 的粉末在 200 ℃下,烘烤 2 min 油墨即不会脱落。QT 的粉末,需在 220 ℃烘烤 10 min 油墨才不会脱落,有温度提高油墨附着力的趋势(图 2)。而喷涂工艺要求在 200 ℃烘烤 10 min,涂层性能合格。

图 2 QT 原配方白粉末温度越高油墨附着力越好

此两种不同厂家的粉末涂料在相同生产线上以相同速度、温度条件下得到不同的油墨附着力效果。最终,要求 QT 厂家优化粉末配方,在工艺温度和速度下改善油墨的附着力。

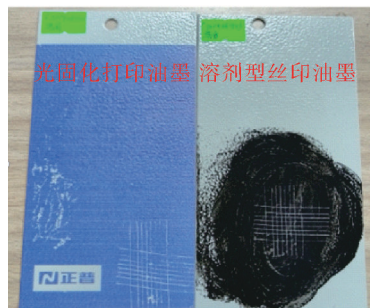
试验发现,RAL7035 皱纹型粉末在 200 ℃固化 10 min 时,对打印的光固化油墨和丝印的溶剂型油墨表现不同(图 3),与白色粉末得出的油墨无影响结论不同。

图 3 相同涂层的蓝色光固化打印油墨和黑色溶剂型油墨附着力出现差异

从脱落情况看,不同油墨的附着力和油墨的不同涂覆方式也有差异。打印油墨是光固化工艺,油墨是秒干的,漏网丝印要靠自然晾干,等待溶剂挥发。两种油墨的溶剂对涂层的侵蚀程度不同,导致结合力不同,漏网丝印油墨附着力更好。实际在处理油墨附着不合格工件时,先用溶剂擦拭打印部位,即可改善并让步使用。

PY 厂家 RAL7035 粉末也供应其他厂家,但不使用打印 LOGO 的后续处理,没有出现油墨脱起现象。优化后的配方适用于目前生产线固化工序,在打印 LOGO 时无脱墨情况。

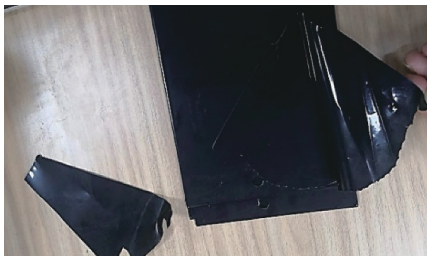
黑色涂装工件在使用时发现涂层脱落情况,用刀片划开后,涂层能整片揭起(图 4),这些涂层脱落的工件为复喷件。

图4 首涂层经长时间烘烤后复喷层整层脱落,打磨处结合良好

经职工回忆,黑色工件在喷涂时出现了大量的麻点。处理麻点问题需要停线清理粉末,而部分工件停留在固化炉内。因清理粉末时间过长约有30 min,工件在炉内220℃温度下烘烤过度。

这些工件在复喷时,只打磨了产生麻点的地方,其他地方不打磨。过度烘烤的涂层比正常涂层具有不同的界面,打磨破坏了底层涂层表面,产生的细密纹路增强了复喷层与底层的结合力。

此类涂层脱落巧合问题有这几个因素:麻点异常、停线、工件在高温炉内烘烤时间长、麻点缺陷造成的复喷工件多、工件表面未全部打磨。

油墨层脱起和复喷涂层脱起说明,过度烘烤是产生界面间附着力不佳的重要原因。遇到界面间结合力不好,要首先考虑过度烘烤问题,用不同的能量组合方案加以验证,即:固定工艺温度,做工艺时间前后不同时长的验证;或固定工艺时间,做工艺温度上下的验证。以此排除烘烤条件的因素。

生产线的维修在于停机时间的不确定性,当生产线需要停线时,要首先关闭固化加热热源,以保护仍在高温炉内的工件。生产设备故障排除,再升高到工
