浅谈涂装 PVC 胶条开裂分析及控制

单志愿, 任爱民, 彭泽慧, 方 勇, 代成保, 李文鹏, 齐有升
(零跑科技股份有限公司, 浙江 金华 321000)

摘要: PVC 胶条的目的是密封、防护等作用, 如 PVC 胶条开裂, 则严重影响生产效率和车门防腐能力。本文梳理焊装、涂装全流程, 从人机料法环测六维度排查, 锁定折边胶位置、辊边压合间隙、激光焊强度为核心症结。针对性优化工艺: 胶条直径保持 3 mm, 折边胶与钣金距离由 6 mm 调至 2 mm, 辊边压合间隙严控 0.15 mm 内, 同步优化激光焊参数与焊点布局。经验证, 胶条开裂比例降至 0, 杜绝返修浪费, 提升产品交检合格率与稳定性, 为行业同类缺陷解决提供借鉴及参考。

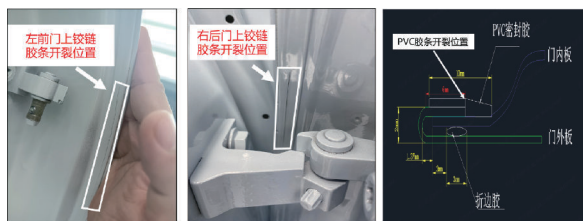
图1 胶条开裂在实物表现的状态

现场PVC胶条开裂缺陷现象及状态如图1所示。

1)车型颜色:所有油漆颜色均有开裂,非一种颜色。
2)车门位置:左前门和右后门为主,右前门和左后门无开裂。
3)开裂状态及位置:开裂宽度1 mm,开裂长度5~30 cm,上、下铰链之间,上铰链位置为主,其他区域无开裂。

为精准验证涂装与焊装工序排查出的各变量对 PVC 胶条开裂的影响,建立“措施制定-多轮验证-结果分析-根因锁定”的闭环研究逻辑,通过系统性试验明确不同因素的影响权重,最终锁定胶条开裂的核心根因:2 个主要原因(施胶位置不当、辊边压合间隙过大)与 1 个次要原因(当间隙超过 0.25 mm 时,激光焊强度不足),为后续工艺优化提供坚实的数据支撑。

制标准为 3 mm,相关参数优化方案经各部门会签会议纪要确认执行。验证初期效果显著,连续 3 天 6 个班次的生产过程中未出现胶条开裂案例,但第 4 天批量生产时开裂故障复发,分析认为间距调整虽改善了胶条与钣金的贴合度,但单一参数优化未能完全抵消其他因素影响,不过结合后续综合验证结果,施胶位置不当仍被判定为导致胶条开裂的主要原因。

其次重点调整辊边压力参数,将钣金压合后的间隙严格控制在 ≤ 0.2 mm,通过批量生产验证,全程未出现胶条开裂情况,充分证明辊边压合间隙过大是导致开裂的关键因素,确定为主要原因。

本次工艺优化的核心验证结果显著:正式将折边胶与钣金的间距由 6 mm 调整至 2 mm,同时将辊边压合间隙严格控制在 ≤ 0.2 mm 后,经长期批量生产跟踪验证,PVC 胶条开裂问题根治,至今未再出现任何开裂案例,完全达成预期改善目标。

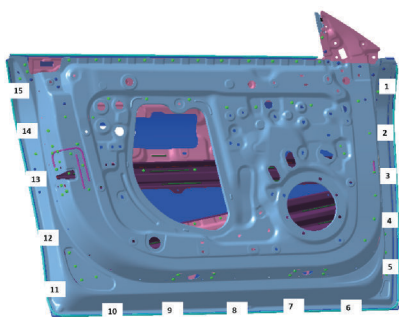
图 2 车门内间隙检测点位

根据某车型辊边后,使用内间隙尺对车门内间隙检测点位进行标识,自铰链端从上至下进行标注,整个车门标注 15 个检测点,如图 2 所示。

对车身上所标识的点位进行测量,左、右门各测量 20 个,压合间隙按 ≤ 0.15 mm 为合格, >0.2 mm 为不合

格,经左前门压合间隙记录统计, >0.2 mm 的 48 个(16%), >0.25 mm 的 49 个(16.3%),左前门不合格点数集中在铰链侧。右前门检测数据为: >0.2 mm 的 63 个(21%), >0.25 mm 的 15 个(5%),不合格点靠锁体侧,左前门不合格点数多于右前门,左前门铰链侧无大于 0.2 mm 的数据。
