SiCl₄冷氢化工序气气换热器壳体开裂失效原因分析及措施

(中国石化集团川维化工有限公司, 重庆 401220)

Analysis and measures for cracking and failure of gas heat exchanger shell in SiCl₄ cold hydrogenation process

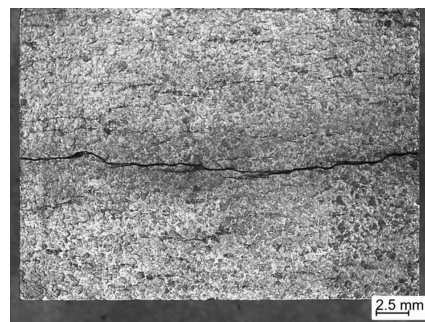
图1 壳体内部II区局部放大宏观形貌

样品裂纹取自壳体焊接热影响区，通过肉眼观察，壳体外表面出现2条明显裂纹。壳体内壁颜色呈红褐色，说明内壁在运行期间发生了一定程度的均匀腐蚀，内壁表面存在普遍开裂的现象，整个内壁上均有纵向分布的微裂纹，裂纹形态不规整，延伸长度较长，局部有分叉现象。内壁上有3处开裂比较严重的区域，长度约15cm，3处裂纹均沿着筒壁纵向分布，其中II区裂纹深度最大，局部放大

形貌如图1所示，已经发生贯穿性开裂。

裂纹断口表面腐蚀产物富集明显，靠近内壁的断口呈黄褐色，靠近外壁的断口表面呈灰褐色。

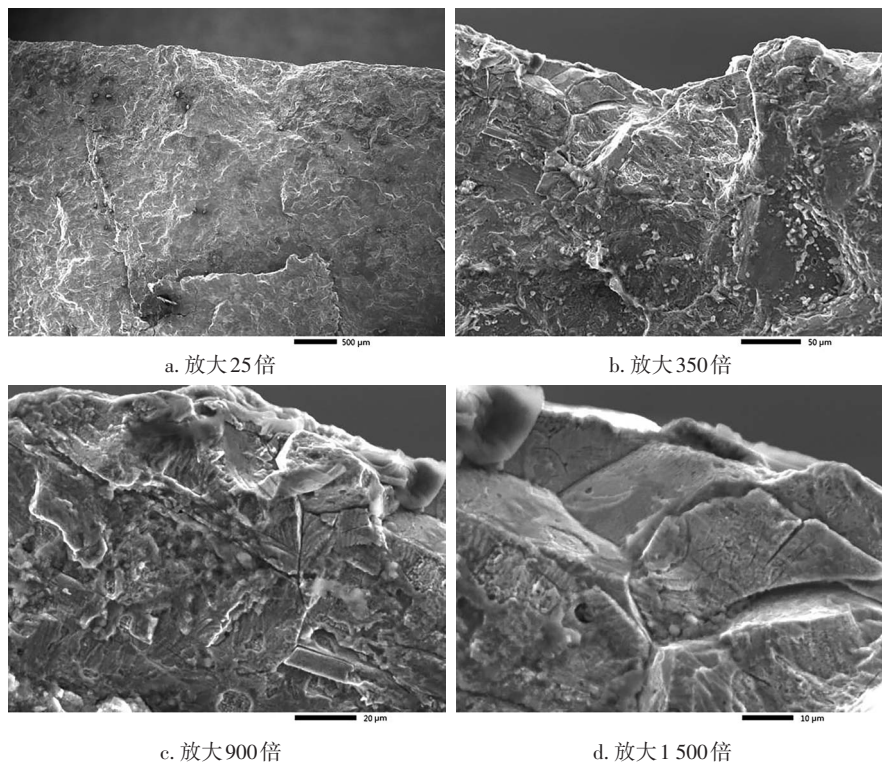
图2 壳体内侧断口微观形貌

通过SEM观察断口微观形貌，选取断口内表面、1/2壁厚区和外表面3个区域进行观察，分别见图2、图3、图4。观察图2a.，裂纹形态分明，表面分布腐蚀产物；放大350倍后，形貌复杂，多为

腐蚀产物富集，凹坑、断裂层明显，局部区域明显减薄；图2c.和2d.中，可以发现腐蚀扩展途径有穿晶扩展、沿晶扩展和混合型。图3壳体1/2壁厚断口微观形貌中观察到具有粗大的晶粒和部分马氏体组织，裂纹呈沿晶-穿晶混合断裂模式，裂纹在马氏体上扩展时也有准解裂特征。图4壳体外表面断口微观形貌呈颗粒状，即冰糖状或岩石状。

图2所表征的筒壁靠近内表面区域，断口以穿晶形貌为主，而图4所表征的筒壁靠近外表面区域，断口以沿晶形貌为主。其中沿晶断裂可能属于脆性断裂，是由于金属材料沿晶界析出连续或不连续的网状脆性相时，网状脆性相将直接承受载荷，容易破碎形成裂纹并沿晶界扩展，导致沿晶界断裂；穿晶断裂则表现为韧性断裂，是裂纹穿过晶粒内部扩展的断裂形式。

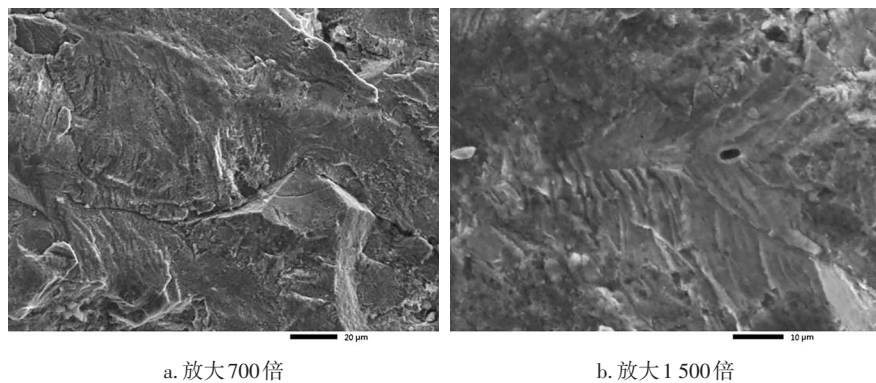
图3 壳体1/2壁厚处断口微观形貌

一般认为316系不锈钢的金相组织是均一奥氏体相。图3中呈现出的有限的马氏体组织不排除是奥氏体组织相变的结果。这类相变既有可能是设备在加工制造过程中的冷作或焊接引发的^[4-6]，也可能由服役过程中渗氢或工作应力导致。

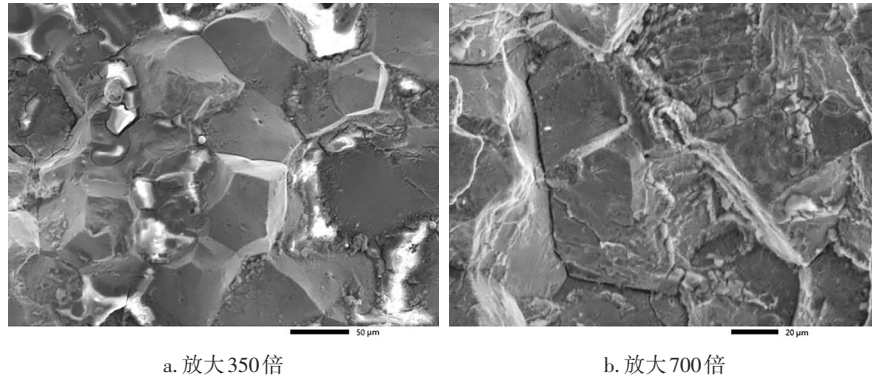
图4 壳体外表面断口微观形貌

上述结果表明，3个区域均为沿晶+穿晶解理断口特征，但不同区域沿晶断口占比不一样。局部存在沿晶二次裂纹。

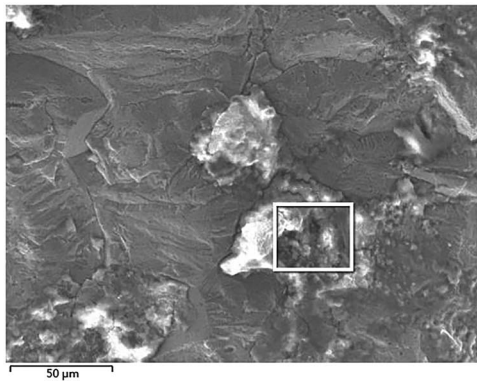
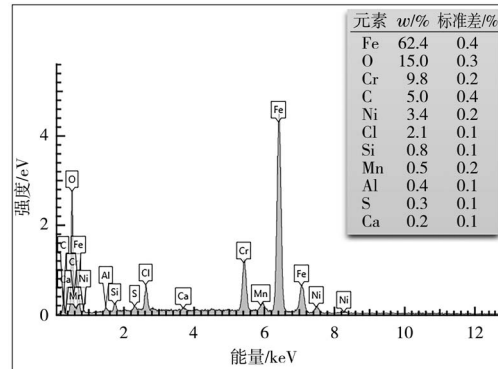
图5 壳体断口表面腐蚀产物SEM和EDS分析

图5、图6，断口表面不同区域均检测到较高含量的Cl元素，可见裂纹附近表面有氯化物富集，*w*(碳)分别为5.0%和10.1%，*w*(铬)分别为9.8%和7.6%，碳含量和铬含量均偏离壳体材料成分分析结果，*w*(铬)低到小于12%，形成相对的“贫铬区”，存在碳化物析出，“贫铬区”晶界电位下降，产生应力腐蚀开裂。而晶粒本身仍维持高电位，晶粒与“贫铬

区”之间存在着一定的电位差，且在腐蚀介质中晶界的溶解速度和晶粒本身的溶解速度是不同的，晶界的溶解速度远大于晶粒本身的溶解速度，“贫铬区”作为阳极与晶粒构成大阴极小阳极的微电偶电池，造成“贫铬区”的选择性局部腐蚀^[7]。

能谱结果显示表面成分中O、Cl、Fe含量很高，Si含量低，说明内壁表面主要为含Cl的腐蚀产物，并非物料堆积，在氯离子的沉积过程中，断口表面钝化元素铬含量减少，氯明显富集，这种情况下钝化膜的保护性能大大下降，破坏表面膜并促进其溶解，导致加速破裂，图5中内壁表面可见沿纵向分布的微裂纹，裂纹内部腐蚀产物堆积明显。

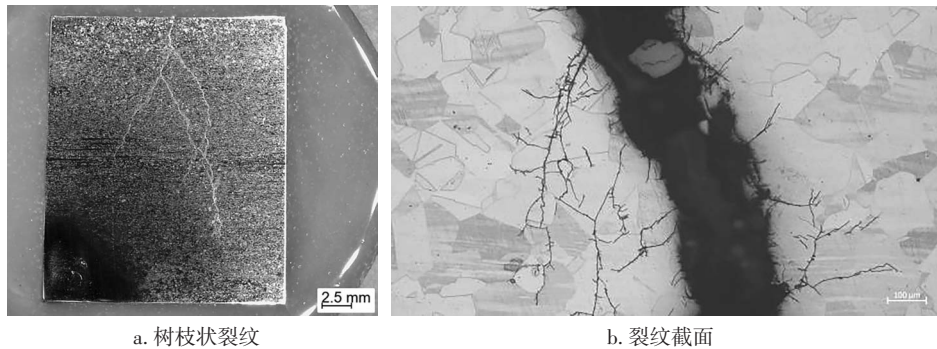
图7 树枝状裂纹形貌及裂纹截面金相组织

制取壳体裂纹截面金相试样，金相组织观察结果见图7，裂纹内部腐蚀产物成分分析见图8。裂纹呈现典型的树枝状分布特征，为应力腐蚀裂纹。裂纹以穿晶开裂为主，晶粒度评级3.0级。裂纹内部腐蚀产物中O、Cl含量较高。

奥氏体不锈钢氯离子的应力腐蚀开裂多为穿晶形貌，并有树枝状分叉，奥氏体不锈钢沿晶应力腐蚀开裂常见于焊接热影响区上的裂纹。焊接过程中的不均匀加热等因素，使得焊接结构存在残余应力，其拉伸残余应力和腐蚀介质共同作用，就可导致焊接结构的应力腐蚀破坏。
