2024年宁夏极端暴雨事件引发的梯田侵蚀调查研究

Investigation and study on terrace erosion caused by 2024 extreme rainstorm event in Ningxia Hui Autonomous Region

图 1 调查区域新式梯田实景与模型图

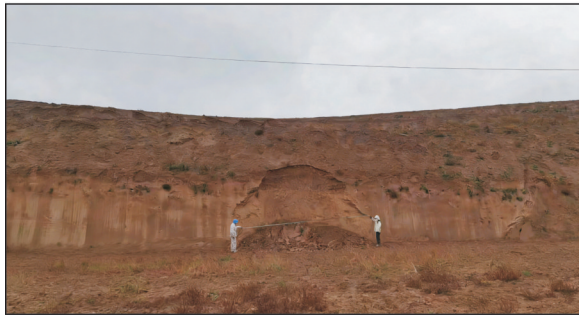
a₁ 复式埂坎梯田(实景图)

a₂ 复式埂坎梯田(模型图)

田总侵蚀量的 99%。老式梯田结构老化,排水系统缺失。土质田坎透水性差,易发生崩塌侵蚀,造成田坎垮塌。新式梯田总侵蚀量为 1.99×10^3 t,单位面积侵蚀量仍达 3.84×10^3 t/km²。调查中发现的新式梯田有复式埂坎式和削坡式两类,其中发生在复式埂坎式梯田的侵蚀量占新式梯田侵蚀总量的 94%。复式埂坎式梯田侵蚀主要发生于埂坎交界处,侵蚀类型以冲沟、崩塌侵蚀为主。削坡式梯田侵蚀主要发生于田坎下部,侵蚀类型以切沟、落水洞为主。坡式梯田呈现“总量低,强度高”的现象,其总侵蚀量仅 222.09 t,单位面积侵蚀量却高达 4.65×10^3 t/km²(接近老式梯田),反映陡坡区(>25°)开发的水土失控隐患。

在黄土高原陡坡地带修筑宽幅梯田,需配套更宽道路与更高田坎,这降低了边坡稳定性与阶梯结构抗蚀能力,也提高了崩塌灾害的风险^[22]。不合理的田坎设计在暴雨中易引发连续边坡侵蚀与田坎侵蚀,且梯田近路侧常见局部洼陷,导致径流异常汇集,加剧边坡冲刷与田坎崩塌。降雨还可能诱发边坡垮塌,改变汇流路径,使水流导向路面。道路作为输沙通道,将上方梯田的径流和泥沙输送至下方,促成连续边坡侵蚀^[23]。唐家河下游流域出现田坎连续侵蚀现象。观察其径流痕迹发现,径流溢至田坎时,发生强烈冲刷,田坎出现贯通上下田面的侵蚀沟^[24]。在两种新式高标准梯田中,复式埂坎式梯田(由缓坡与垂直坡复合构成田坎)发生侵蚀较多,其径流于缓坡坎汇集并冲刷坎体,尤其在缓坡与垂直坎交界处受集中水流冲击,易引发冲沟和崩塌侵蚀。而削坡式梯田(采用田埂叠加垂直田坎结构)则在田面径流冲毁田埂后,在田坎下部汇流,进而形成落水洞等侵蚀。实地调查表明,照明流域存在大量不合理滴灌铺设(图 4),导致该区域侵蚀严重,在暴雨条件下加剧侵蚀发生。同时该区种植盆栽崧蓝会降低土壤蓄水能力,暴雨冲刷致使滴灌带暴露损坏,加重侵蚀。此外,尽管玉米地覆膜具有抗侵蚀性,但阻止了径流下渗^[25],在强降雨条件下,膜面汇流增加地表径流,造成梯田侵蚀加剧。

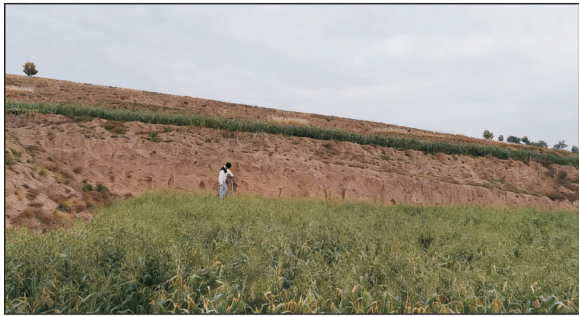
b₁ 削坡复式梯田(实景图)

b₂ 削坡复式梯田(模型图)

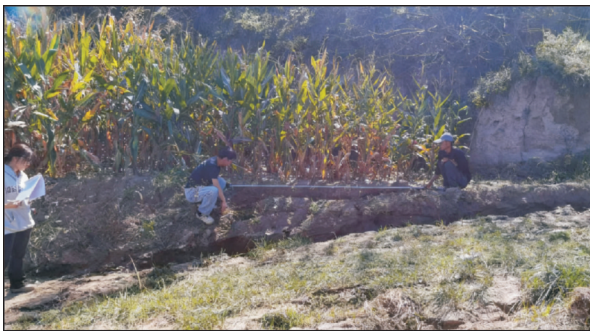
a 道路汇水造成的侵蚀

调查发现,缓坡石坎抗蚀性优于陡坡土坎。因此,梯田建设中应依据坡度合理选择田坎类型,陡坡区宜采用石砌或混凝土等坚固结构,并配合回填土夯实与坡面植草,以兼顾经济性与抗蚀能力。针对田埂基部易被冲刷的问题,建议加宽加高埂体、加强夯实,关键部位以石料镶边,埂顶设计为向内微反坡,并全面植草固土。同时应强化排水沟衔接处,及时修补裂缝,确保水流畅通,反坡田面或内倾排水沟均匀分散,避免集中冲刷。综合分析表明,整座坡面的下部梯田群侵蚀较为严重,主要是整座梯田缺乏有效的水沙调控措施,导致径流向下汇集能量增强。故应以综合治理为原则,在整座坡面上部修建截水沟(缓冲径流的作用)^[10]中部设置反坡田面(内倾 $3^{\circ}\sim 5^{\circ}$ 可减少 71% 的径流^[9])下部建设分级排水与导流槽系统,实现径流逐级消能,从而减轻下部侵蚀^[33]。同时,滴灌技术具备节水减蚀能力,但不合理铺设会加

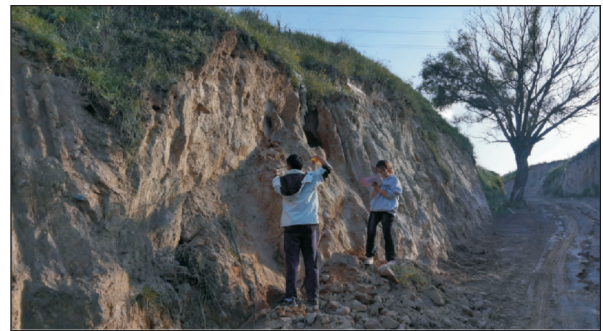
b 边坡侵蚀

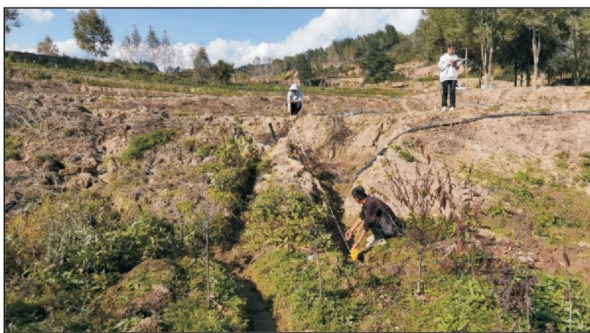
c 不合理灌溉造成的侵蚀

剧局部侵蚀。建议将滴灌管理设至 25 cm 深度并进行锚固,以防暴雨冲刷导致裸露^[34]。

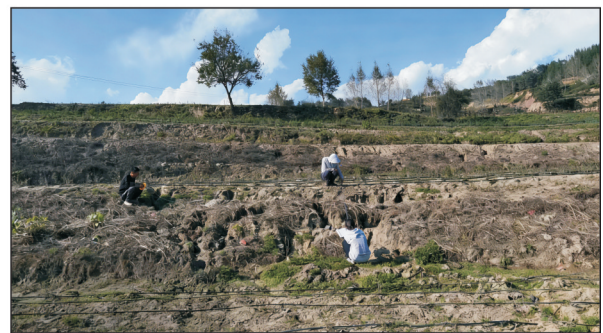
图 4 调查区域内人为因素造成的侵蚀
