大暴雨条件下宁夏生产道路侵蚀特征及影响因素

摘要: [目的] 调查暴雨条件下宁夏回族自治区生产道路侵蚀状况, 为区域水土流失防治与高质量发展提供科学依据。[方法] 结合遥感影像及气象数据, 确定9县共17个小流域为外业区域, 每流域选取25%土质道路。采用无人机航摄(UAV)、实时动态(RTK)测量等方法, 结合断面法进行道路侵蚀强度判定。[结果] 调查区域以黄土路基道路为主(156条, 抽样调查路段总长度9.01 km), 道路侵蚀沟平均宽度和深度分别为0.20~0.76 m和0.09~0.37 m, 侵蚀宽深比1.40~4.11, 道路坡度分布范围为1.84°~10.11°, 土壤容重为0.94~1.71 kg/m³。调查道路以中度侵蚀为主(44.87%), 固原市原州区和同心县道路侵蚀最严重, 道路侵蚀强度分别以“中度侵蚀”和“中度侵蚀+强烈侵蚀”占据主导地位, 对应的平均侵蚀沟密度分别为19.80和43.37 m/m², 均属于道路侵蚀拓宽速率大于下切速率。对道路侵蚀原因的分析结果表明, 道路路面状况及其两侧土地利用类型是影响道路侵蚀最重要的因素, 其直接贡献率分别为9.39%和9.00%; 此外, 各因子间的交互作用也显著影响道路侵蚀。[结论] 在强降雨事件下, 小流域内现有生产道路的水土保持能力较弱, 易发生侵蚀。亟需推广植被缓冲带与排水设施结合的适地性技术以缓解区域严重的道路侵蚀问题, 进而降低水土流失风险, 保障黄土高原生态安全与区域可持续发展。

Erosion characteristics and influencing factors of production roads in Ningxia under heavy rainstorm conditions

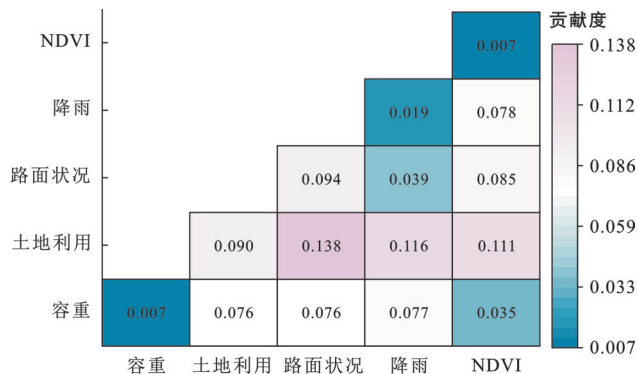
图 5 各主要影响因素对侵蚀量的贡献度
Fig.5 Contribution of main influencing factors to erosion amount

JMP 功效分析得出(图 5),路面状况是影响土壤侵蚀量最关键的因素,贡献度为 9.39%,其次为道路两侧土地利用类型(9.00%),两者占单因素贡献度的 84.67%;容重对侵蚀量的直接贡献最小(0.71%)。整体上,道路两侧土地利用类型与其他 3 个因素的双因素交互均大于道路两侧土地利用类型的直接作用对侵蚀量的影响;其中道路两侧土地利用类型与路面状况的双因素交互作用最大,为 13.81%。

注:图中单因子贡献度指单一因子对研究中侵蚀量的贡献程度;双因子交互贡献度指两因子间结合,对侵蚀量的贡献程度。

相关研究^[16]表明,多因子交互是驱动侵蚀过程的关键机制,且因子间的交互作用对侵蚀的贡献远大于单一因子的独立作用。研究^[22]发现,道路两侧土地利用类型与路面状况的交互作用贡献度最高(13.81%),远高于二者直接贡献之和,说明当不良路面状况与易加剧侵蚀土地利用类型(如耕地)叠加

时,易加剧侵蚀^[22]。道路两侧土地利用类型与降雨的交互贡献率达11.61%,表明在强降雨背景下,道路两侧土地利用类型对侵蚀的响应差异会进一步放大^[23]。NDVI与降雨的交互作用(7.74%)及与路面状况的交互(8.54%)也较为明显,表明植被覆盖在调

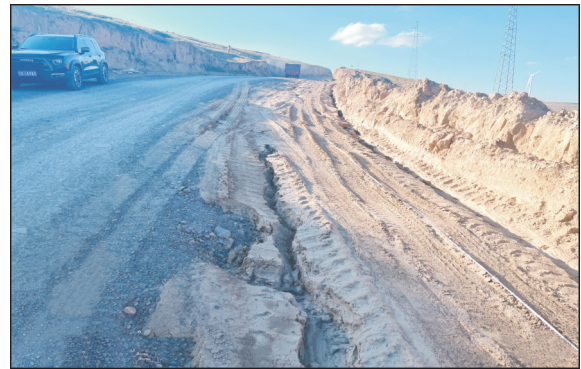
图 6 调查县区内因车辙形成的道路侵蚀
Fig.6 Road erosion caused by ruts in surveyed counties and districts

研究^[12]表明,强降雨条件下土质道路极易发生沟蚀,且侵蚀量随降雨强度增加而升高。降雨通过引发地表径流造成水土流失,是加剧道路侵蚀的关键环境影响因素之一^[13]。极端暴雨时,短时强降雨使雨水难以及时下渗,形成地表径流^[12],易形成侵蚀沟。从暴雨骤降、地表径流快速形成到侵蚀沟出现的过程,构成道路侵蚀发生的前置条件^[14]。阎思宇等研究中提出的“流向—地貌耦合增强侵蚀”观点^[8]与本调查结果一致,生产道路转弯路段侵蚀程度普遍高于平直路段,侵蚀沟多沿车辙轨迹发育(图 6),这一现象在同心县尤为明显,该地区转弯处侵蚀沟的平均宽深比高达 2.58(较最小值 1.14 高 55.81%)。这是由于径流沿平直路面自然下泄,道路转向时水流惯性作用使径流集中,形成局部冲刷强化区,增强对路面的剪切力,加速侵蚀沟的发生(图 7)。根据实地调查可知,坡度较大的生产道路侵蚀较为严重(图 8)。较大的坡度使水流汇聚更为迅速,在极端降雨情况下,更容易形成较大的径流流量,侵蚀强度随之增大。坡度较小区域,水流相对平缓,侵蚀作用较弱^[15](图 8)。

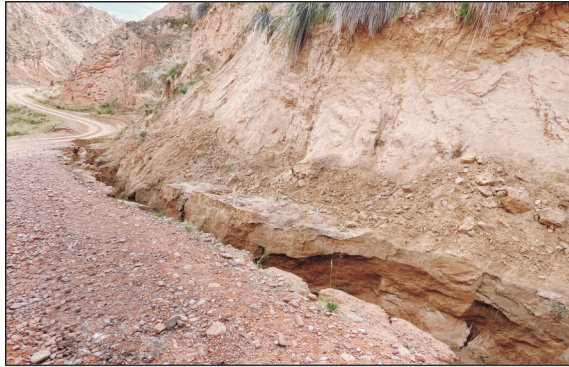
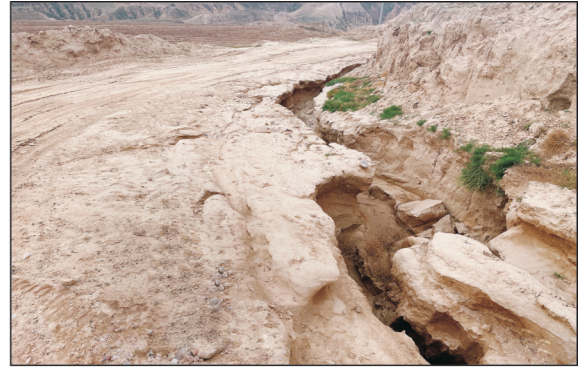
图7 浅井沟小流域道路拐弯处侵蚀情况

a 严重侵蚀

b 道路湿陷

Fig.7 Erosion conditions at road corners in Qianjinggou small watershed

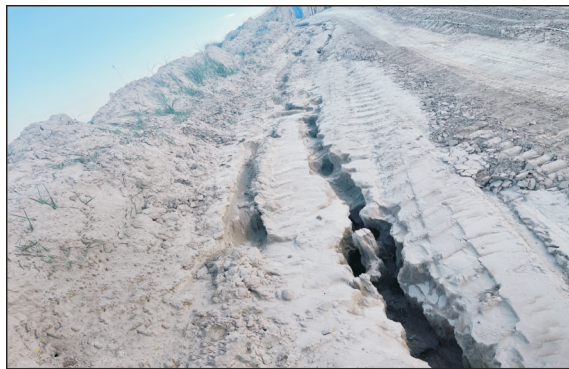
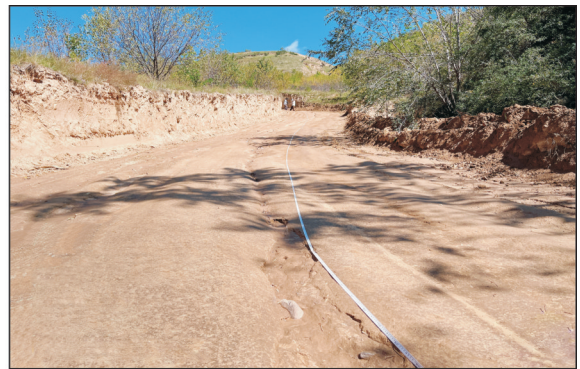
图8 小流域不同坡度道路处侵蚀情况

a 坡度为15°道路

b 坡度为3°道路

Fig.8 Erosion conditions of roads with different slope gradients in small watersheds

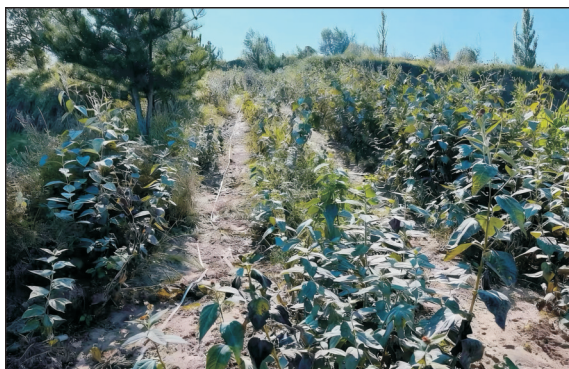
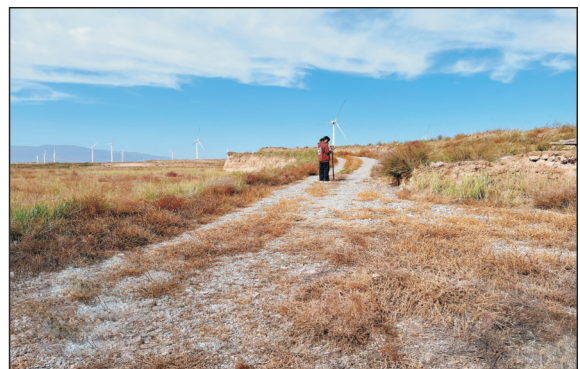
图9 调查县区道路覆被情况

泾源县和西吉县的道路侵蚀相对较轻,侵蚀体积分别为 2.04 和 1.93 m³(侵蚀量分别为 3.02 和 3.05 t)。本次调查结果与既有研究结论一致^[16],植被对道路侵蚀的抑制作用源于对水文过程和土壤稳定性的调节。植被覆盖度较高的路段(如朱庄河道路,图 9)侵蚀程度较轻甚至无侵蚀。植被冠层可通过拦截降雨、降低雨滴击溅作用有效减少地表扰动;枯落物与根系层能延缓径流形成、降低流速,并通过根—土互作增强土壤结构性与抗冲性,降低径流侵蚀力^[17]。但植被防护效果依赖空间配置与覆盖水平:覆盖度低或分布不连续的路段仍易发生侵蚀^[18],只有当植被达到一定盖度且连续分布时,才能充分发挥其减蚀效益;此外,西吉县道路密度较低(1.90 km/km²),人类活动干扰相对较弱^[19]。且该区域在暴雨前实施了更多维护措施,从而减轻了侵蚀程度,这与阎思宇等^[8]在西吉县五十岔小流域的观测结果一致。

a 植被覆盖(朱庄河小流域)

b 植被覆盖且为石子路(中坪小流域)

Fig.9 Road coverage conditions in surveyed counties and districts

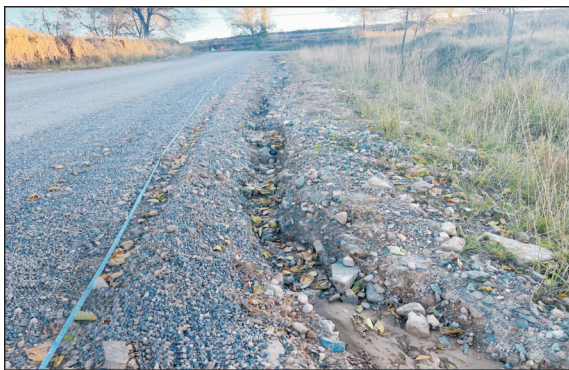
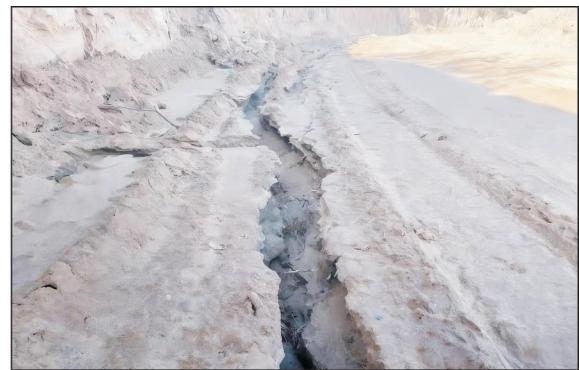
图10 红柳沟小流域道路路面状况

控降雨和路面径流侵蚀能力中具有重要的缓冲作用^[24]。当路段存在植被覆盖且路面为石子路时,道路几乎无侵蚀发生,植被根系能够有效固定土壤,而石子路面可以减缓径流流速,进一步降低了侵蚀风险^[25](图10)。

a 石子路面侵蚀

b 黄土路面侵蚀

Fig.10 Road surface conditions in Hongliugou small watershed
