综合物探法在大足石刻圆觉洞窟保护中的应用

摘要: 大足石刻是集释(佛教)、道(道教)、儒(儒家)“三教”于一身的大型石刻艺术博物馆, 圆觉洞作为其摩崖造像中最具有代表性的作品之一, 在长期自然应力作用下, 致使圆觉洞文物本体及周边围岩体出现了岩石风化剥蚀加速、顶板失稳险情加重等一系列病害。这里运用超声横波成像技术、地质雷达法和微电极高密度法, 对大足石刻圆觉洞顶板进行勘探, 推断了防水混凝土保护层厚度, 与调查资料显示厚度一致。利用综合地球物理技术推断了防水混凝土风化破损位置4处及主裂隙3条, 揭示了岩体裂隙的发育情况, 为后期病害的治理工作提供了基础, 对类似项目有一定的借鉴意义。

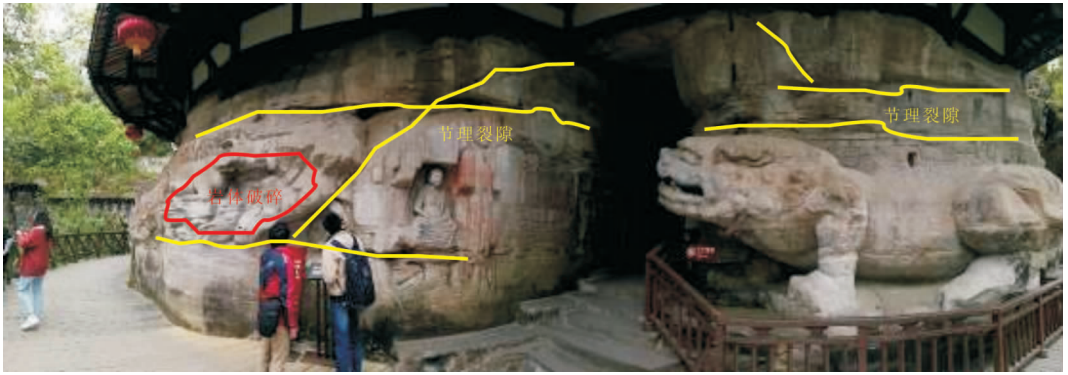
图 1 圆觉洞洞口全景图

Fig. 1 Panorama of Yuanjue Cave entrance

圆觉洞洞窟现状如图1、图2所示,从图1可以看出,圆觉洞洞身所处岩体破碎(红色闭合圈所示)、节理裂隙较发育(黄色线条所示)、岩体完整性差;从图2可以看出,圆觉洞窟内洞顶岩体有分层剥蚀(绿色线条所示),水泽侵蚀(红色闭合圈所示)和纵横交错节理裂隙发育(黄色线条所示)表现。岩体破碎、节理裂隙等不良地质构造容易形成水体流通通道,危害文物本体,查明洞窟所处岩体不良地质构造发育情况是后期开展治理工作的前提。

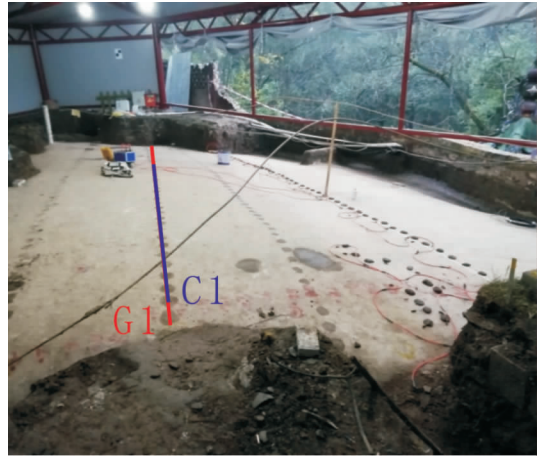
图 4 实景测线图

水体侵蚀洞窟内部文物本体及岩体需要穿过顶板岩体上部防水混凝土保护层, 结合现场调查资料可以推断混凝土保护层存在破损情况。为了查明保护层破损位置及岩体破碎裂隙发育情况及可能的水蚀通道路径, 采用超声横波成像技术、地质雷达及微电极高密度电阻率法, 对洞窟顶板岩体进行探测。为了防止第四纪覆盖层干扰实验结果, 在数据观测前铲除圆觉洞窟顶部所有的第四纪覆盖层, 然后在其上布设纵横相交的测线。这里选取其中一条测线, 在该条测线上进行了三种方法的数据观测。由于客观条件及探测原理所限, 不同方法的数据覆盖长度各不相同, 如图 4 所示, 微电极高密度电阻率法测线长度为 7.5 m, 电极距为 0.1 m; 超声横波成像技术和地质雷达测线长度为 7.0 m。

红色测线 G1 微电极高密度电阻率法测线
蓝色测线 C1 超声横波成像技术和地质雷达测线

Fig. 4 Scene line map

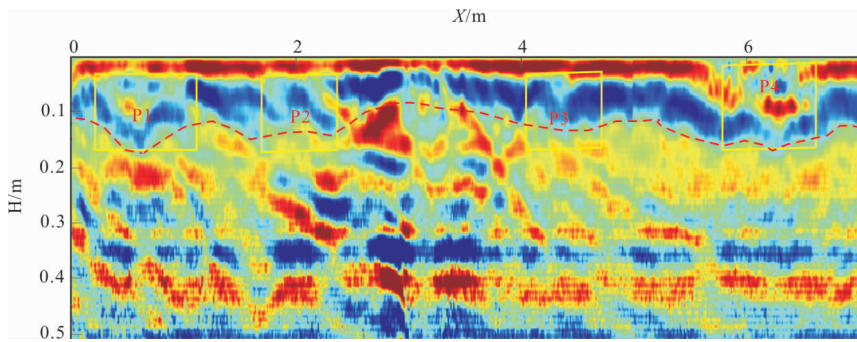
图6 地质雷达法断面图

图 6 为地质雷达断面图, 该断面纵向 0.1 m~0.2 m 区域有一明显的反射界面, 推断为地层分界面, 红色虚线所示。考虑到防水混凝土保护层与原砂岩层电介电性存在明显的差异, 电磁波穿过时会

产生强烈的反射, 在地层交接处会出现反射界面, 结合前期调查资料及图 5 超声横波成像技术反演断面可以推断图 6 中红色虚线以上为防水混凝土保护层。横向 0.2 m~1.0 m、1.8 m~2.4 m、4.2 m~4.6 m、5.6 m~6.5 m 区域呈现横向不连续, 这表明地层不均匀, 推断为防水混凝土保护层破损处, 与图 5 中 $P_1、P_2、P_3$ 和 P_4 对应。

Fig. 6 Geological radar cross-sectional map

对比三种方法的同线探测结果,宏观上探测结果存在结构一致性,都对覆盖层厚度的反演良好,其中超声横波成像技术方法的覆盖层显示为0.10 m~0.15 m,地质雷达方法显示为0.10 m~0.18 m,微电极高密度电阻率方法显示为0.15 m~0.25 m。对于防水混凝土保护层破碎位置,超声横波成像技术和地质雷达法均有反应,微电极高密度电阻率没有反应,其中超声横波成像技术方法的破损位置显示为0.2 m~0.7 m、1.8 m~2.8 m、4.3 m~4.8 m和5.4 m~6.2 m四处区域;地质雷达方法显示为0.2 m~1.0 m、1.8 m~2.4 m、4.2 m~4.6 m、5.6 m~6.5 m四处区域。对于裂隙超声横波成像技术和地质雷达法没有反应,微极距高密度电阻率法推断解释了三条主裂隙分别为Lx1、Lx2和Lx3。根据资料可知,防水混凝土保护层厚为0.15 m,对比勘探成果可知分辨率上,超声横波成像技术对厚度反应最大偏差为0.05 m,地质雷达法对厚度反应最大偏差为0.05 m,微极距高密度法对厚度反应最
