普贤乡场滑坡成因机制分析及稳定性评价

摘要: 普贤乡场滑坡位于四川省广元市普贤乡场镇, 为了解决该滑坡带来的财产损失及安全威胁, 基于该滑坡所在区域地形地貌及滑坡体的基本特征进行大量研究。本文采用极限平衡法对普贤乡场滑坡, 分3种工况进行了稳定性研究。计算结果表明: 滑坡在天然工况及地震工况下处于稳定状态, 在暴雨工况下处于欠稳定状态, 并提出采用改沟及弃渣回填工程+抗滑桩+拉裂缝封填相结合的防治措施。

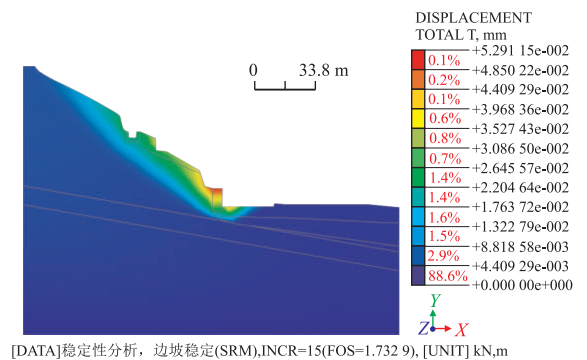
图 14 天然工况模拟结果

本文通过 Midas 建立模型, 其采用的岩土体尺寸及物理力学参数均与实际滑坡一致。模拟结果如下(图 14、图 15、图 16)。

模拟结果表明: 天然工况下稳定性系数为 1.732 8; 暴雨工况下稳定性系数为 0.987 9; 地震工况下稳定性系数为 1.168 7, 与表 1 稳定性计算结果基本一致。

由表 1 和数值模拟结果可知: 滑坡在天然工况及地震工况下处于稳定状态, 在暴雨工况下处于欠稳定状态。计算结果与滑坡的变形特征吻合。
