典型泥石流区公路桥涵毁损调查分析及防治对策

摘要: 东格公路和 S209 线位于云南小江流域, 沿线穿越泥石流区, 且泥石流规模大活动性较强, 对公路桥涵结构物威胁越来越突出。通过前期资料收集、现场调查分析山区公路沿线泥石流沟对公路桥涵结构的影响, 提出公路泥石流区综合防治对策。结果表明: 泥石流灾害对公路结构物危害大, 桥涵毁损主要以冲刷、磨蚀及局部淤积的形式出现, 局部基础部位(锥坡)和桥(涵)台部位受掏蚀、冲刷、掏蚀、淤埋而产生破损。研究结果对加强公路泥石流区路基、桥涵等结构设计和防治具有重要参考价值。

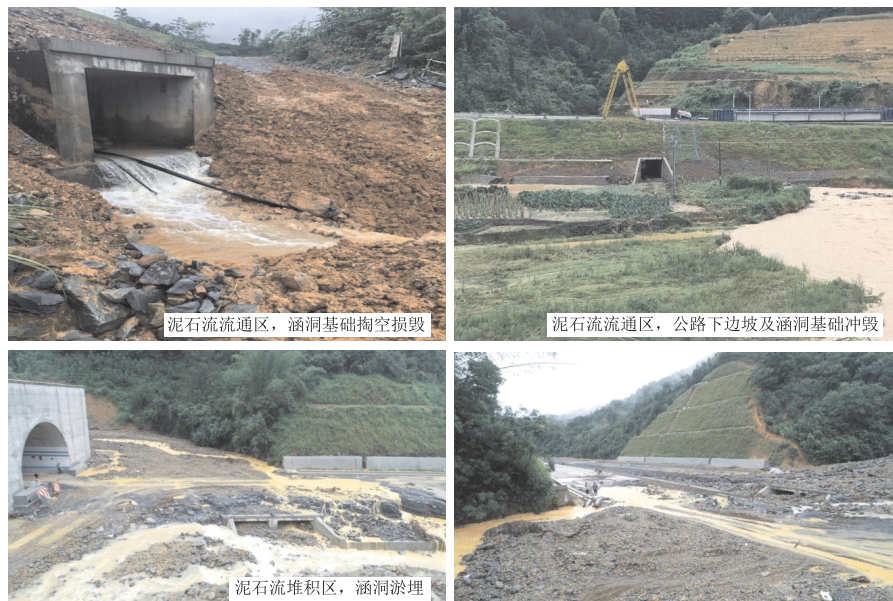
图 1 涵洞毁损、淤埋

质频发。2006 年以来共发生交通事故 1 554 起,造成 81 人死亡,该公路被评为云南省“十大杀手”公路之一,特别是该公路上跨特大型泥石流大白泥沟、小白泥沟冲积扇,建成时桥下净空 20 m,2013 年桥下净空不足 10 m。公路养护队需常年清理桥下泥渣,以避免淤积的泥沙使桥涵失去预留净空高度而造成的地方公路使用年限缩短。例如东川支线铁路沿小江断裂带,受泥石流灾害影响,出现“桥淤改涵、涵满改路、路淤改隧”的现象。近年来受极端天气影响,大型洪流或泥石流也时有发生,2019 年 6 月广西百色地区特大强降雨,区域内公路上百处涵洞受损,主要表现为涵洞出口基础被掏空、涵洞出口边坡被冲刷、涵洞堵塞等毁损,如图 1 所示。2020 年 6 月,广西田林县周瑶族乡一带普降暴雨持续 3 h,造成国道 357 线多段路基被洪水冲刷、冲毁,路面坍塌。

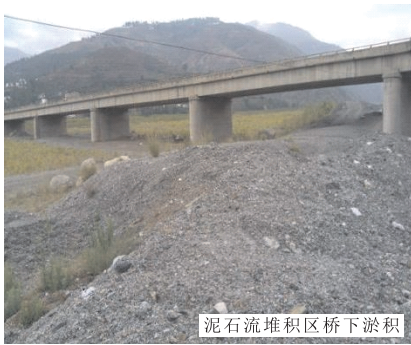
图 4 桥下及上游淤积

结构部位	毁损形式	原因
桥梁	淤积、堵塞	大白泥沟、小白泥沟等纵坡较缓，泥石流堆积淤积严重
桥涵	淤积、堵塞甚至淤埋	洞身标高过低，被主河泥石流堆积物淤埋
	涵基受冲刷，剥离	涵洞设置角度不合理，泥石流快速冲刷、磨蚀
进口	堵塞和浸泡	洞口太小，泥石流越过涵洞过境冲刷路基，造成淤埋；进口标低，涵洞出口被主河回淤
	进口淤积	涵洞水力半径过小，且进口角度选址不合理，泥石流堆积物较多，造成淤积
	冲击破坏	夹石较多，流量湍急，或进口处纵坡度较大，泥石流中夹带大石头对进口造成冲击毁损
	冲刷和下切	泥石流流量湍急，且夹带大颗粒物质冲刷涵洞基础，造成明显下切
涵身	渗漏裂缝	涵洞铺底不坚固，泥石流冲击力较大，出现变形，稳定性不足或涵洞不均匀沉降或涵基被掏空，造成涵身裂缝
出口	铺砌被掏空，冲刷	泥石流由洞内的急流变为缓流，在出口形成水跃，造成出口地基掏空
	出口基础或边墙开裂	出口受冲刷，出口边墙受冲击导致开裂

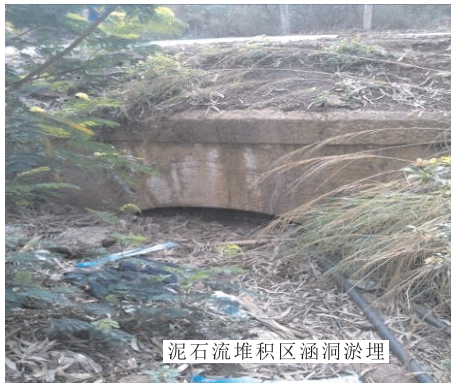
图 8 涵洞被淤埋

部位	毁损形式	水毁原因
桥梁	淤积、堵塞	东川大桥纵坡较缓，造成泥石流堆积物逐年淤高
桥涵	淤积、堵塞、淤埋	涵洞口水力半径过小，不足以排导泥石流
	涵基受冲刷，下切	涵洞纵坡度较大，冲刷较快，涵基下切较深
桥涵进口	淤积	进口角度选址不合理或涵洞有效过水断面面积过小，不能满足泥石流或漂流物排导需求，造成淤积
	冲击破坏	流量湍急且夹石较多，冲击涵衬，造成进口毁损破坏
	冲刷和下切	涵基不结实，加之流量湍急，泥石流中夹带大颗粒物质冲刷基础，造成涵基破损，沟逐年下切
涵身	冲刷	泥石流冲击力大，固体颗粒较多，磨蚀强烈
	淤积	涵洞内纵坡度较缓，泥石流较易淤积
出口	出口受掏蚀	水流由洞内的急流变为缓流，在出口形成水跃，使水流紊动，产生旋流，掏蚀作用明显
	出口受冲击、淤积	洞身与出口纵坡度不协调，出口边墙受冲击
