德宏州盈江县苏典乡勐嘎村勐嘎小河泥石流治理工程与效果评价

DEBRIS FLOW CONTROL PROJECT AND EFFECT EVALUATION OF MENGGA RIVER IN MENGGA VILLAGE, SUDIAN TOWNSHIP, YINGJIANG COUNTY, DEHONG PREFECTURE

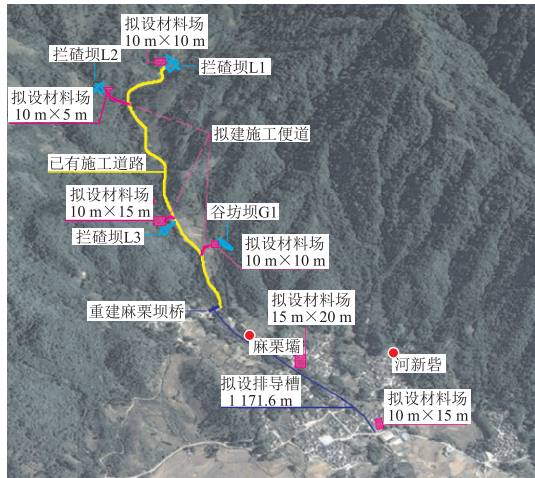
图 1 治理工程方案总体设计

置 3 座拦渣坝(L1~L3)和 1 座谷坊坝(G1)。逐段降低沟床纵坡降,拦挡泥石流堆积物,减缓沟床下蚀作用。同时,为了使拦蓄后的细碎流能顺利流通,避免对两岸居民区及公共设施的破坏。根据地形条件,沿流通-堆积区现有河道修建 1 171.6 m“V”型排导槽,起点接麻栗坝桥,终点接小新寨新桥,见图 1。采取“上游拦挡+下游排导”的系统性防治措施,达到削弱、降低泥石流灾害对下游居民区的威胁和危害。

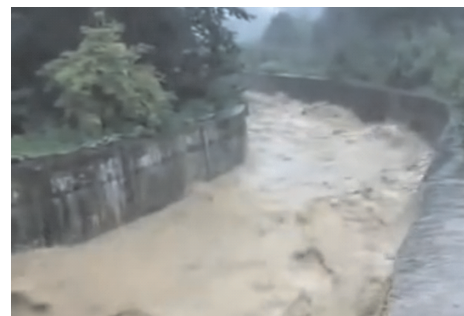
2020 年 7 月 17 日 20 时~7 月 18 日 20 时,苏典乡最大降雨量达 282 mm,远超校核暴雨 210.54 mm。随即苏典乡勐嘎小河暴发了泥石流灾害。得益于治理工程的良好运行,未造成人员伤亡和经济损失。灾害发生后,大部分泥石流冲出的大颗粒固体物堆积于拦挡坝内,现状各坝体多为半库状态。而下游以细碎流为主,虽流量直逼排导槽极限状态,远超校核流量,排导槽仍发挥了良好的排导效果,见图 4、图 5。

图 5 排导槽出口、新桥处(发灾时)

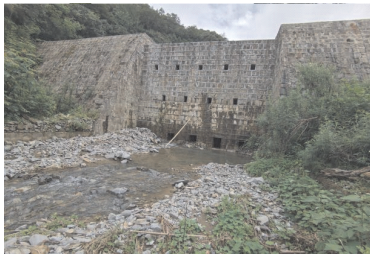
灾后,经过现场调查,已建拦挡工程多为半库状态,坝体结构完整,稳定性好,运行状况良好,见图6。下游排导槽排导顺畅,未见淤堵现象,槽底干净、完整,运行状态良好,见图7。

图6 L2拦渣坝运行良好(灾后)

勐嘎小河泥石流治理项目按上述治理方案实施,其主体工程(拦挡坝+排导槽工程)于2017年7月完工。至今,已经历4个雨季和“7.18”特大暴雨的考验,拦挡坝多为半库状态。原设计总库容约 $4.4 \times 10^4 \text{ m}^3$,现状回淤后总库容约 $2.8 \times 10^4 \text{ m}^3$,为设计总库容的63.6%,回淤量仍有较大余量;下游排导槽无淤堵现象,排导顺畅。至此,勐嘎小河泥石流自治理工程实施后,在经历多个雨季及“7·18”特大暴雨的检验下,均未造成人员伤亡和经济损失,治理效果已初步体现。这说明,中上游拦挡工程回淤压脚、稳床固坡效果明显,沿岸的滑坡、沟岸坍塌等得到了有效控制,总体趋于基本稳定。而透过拦渣坝的细碎流、山洪也能沿下游排导工程快速排走。

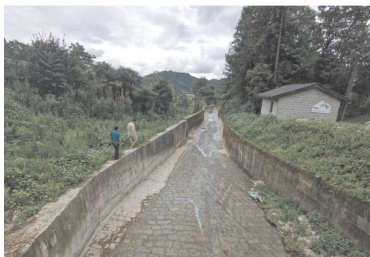
图7 下游排导槽运行良好(灾后)
