陕西某顺层岩质边坡滑坡形成机理及破坏边界研究

摘要: 为研究探讨顺层岩质边坡的形成机理和破坏机制, 以陕西某拟建抽蓄电站下库区一处顺层滑坡为例, 通过对现场的详细勘查, 分析了坡体的结构与变形特征, 并对滑坡的形成机制与滑坡破坏边界的确定进行了深入讨论与研究。分析结果表明, 斜坡因公路修建坡脚开挖, 具备了沿层面滑动的临空条件, 随后强降雨导致中下段发生滑移-拉裂式破坏, 其整体破坏边界明确。通过对局部破坏边界的进一步研究, 发现滑坡整体上未完全破坏, 岩层结构面, 下游侧一组长大结构面和反倾坡内层面分别构成了残留坡体的底滑面, 下游侧滑面和后缘分离面, 该部分的坡体仍有失稳的可能性。该研究对于滑坡稳定性的进一步确定和灾害的有效治理有重要意义。

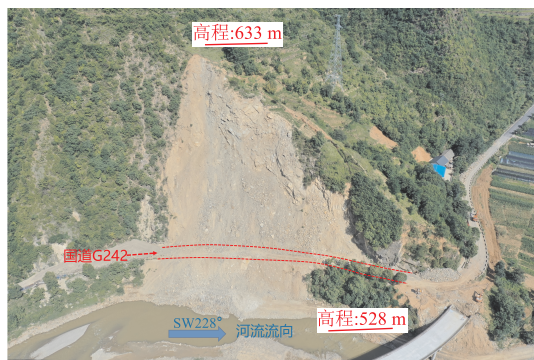
图 1 滑坡区全景

滑坡位于泄洪出口下游东南侧,距临近坝址约 700 m,滑坡总占地面积约 $2.4 \times 10^4 \text{ m}^2$,方量约有 $48.5 \times 10^4 \text{ m}^3$ 。由于近期强降雨导致国道 G242 局部路段内侧发生顺层滑移破坏(图 1),现阶段滑坡后缘已发生拉裂变形,整体不稳定,在不利等工况下,存在失稳的可能,进一步造成堵河现象。

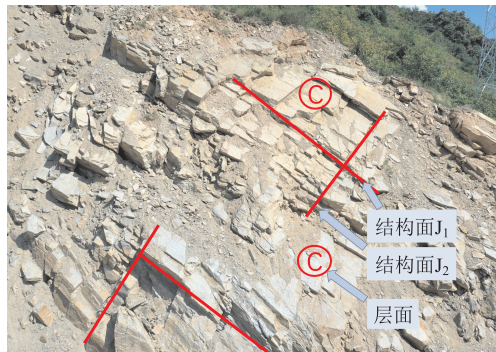
图4 坡体结构特征

层面产状为 N10°~53°W/SW∠30°~40°, 倾坡下游侧, 与临空方向小角度相交。层间主要发育两组长大贯通节理: J1: N35°~61°E/NW∠65°~79°, J2: N35°W/NE∠75°。坡体结构特征见图4。

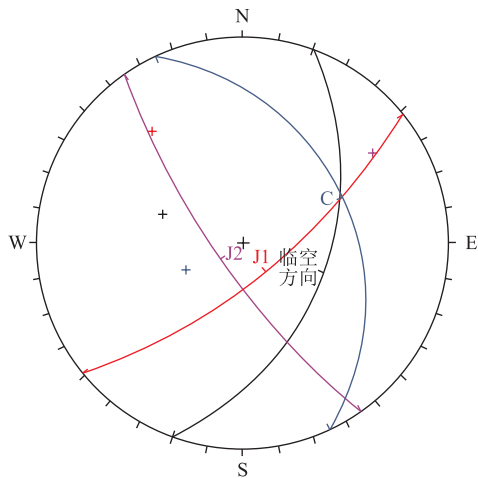
图5 优势结构面赤平投影图

详细分析优势结构面及坡面赤平投影图(图5), 由于层面倾角略缓于坡脚, 并且坡脚开挖, 使得坡体具有沿层面滑动的临空条件, 层面与坡面组合形成不稳定结构。节理J1、节理J2与层面单独形成的块体也属于不稳定结构。

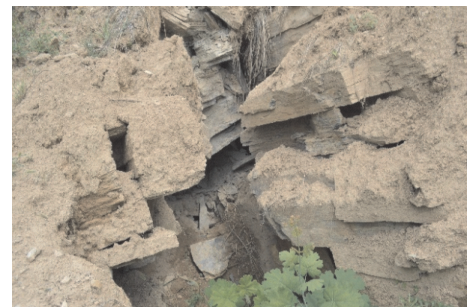
图6 后缘泥灰岩岩块

滑坡后缘位于斜坡顶部山脊处, 此处为斜坡陡缓交界的部位, 重力作用相对较为强烈, 后缘岩体较为松动。后缘基岩沿 NW291°SW∠75°拉裂, 泥灰岩解体, 拉裂缝宽度 0.8~1.2 m, 深度在 2~3 m, 见图6。顶部平台形成两条主要拉裂缝, 最外侧距离滑坡边缘较短, 长度 10 m, 拉裂缝岩体十分破碎, 地表可见碎块石, 见图7。

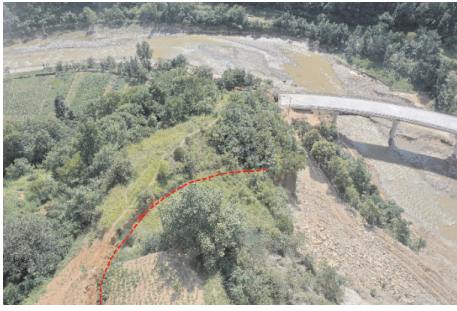
图8 环形拉裂缝特征

滑坡后缘拉裂缝向下游侧延伸并逐步贯通至坡体下部, 形成环状拉裂缝。拉裂缝的走向总体上与滑坡的滑动方向相垂直, 约为 130°~210°, 具有明显的错陷变形迹象, 最大错陷深度 2.5 m, 拉裂缝张开 30~50 cm, 沿山脊线呈弯曲状延伸, 连续性完整, 长度达 120 m, 见图8。

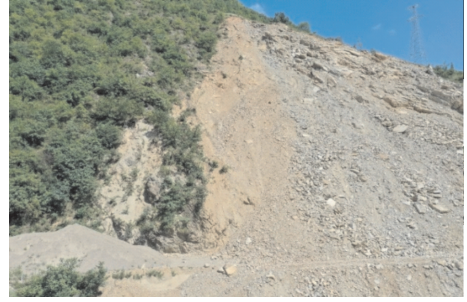
图10 上游侧边界变形特征

滑坡上游侧边界即为泥灰岩与千枚岩岩性交汇处。上游侧边界呈弧形展布,延伸长度约100 m,沿高程向下直至河谷处,向上与滑坡后缘基岩相接。滑坡上游侧出露基岩即为滑坡的滑移面,出露的岩体属中-强风化岩体。上游侧分界线表面明显可见顺滑动方向的擦痕,大量的碎石土、角砾土沿滑坡侧壁被雨水冲刷携带至坡脚堆积,见图10。

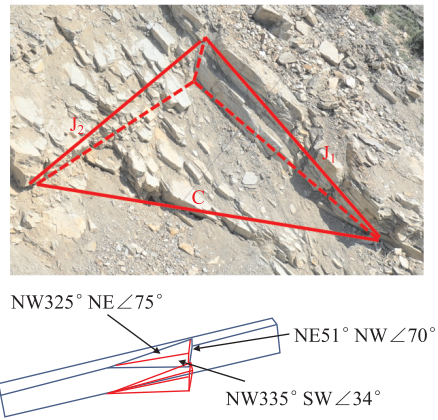
图 13 楔形破坏模式三维示意图

在滑坡中,受到两条相交节理切割而形成的块体被称为楔形体。由于块体滑动需沿着结构面相交棱线处运动,滑动方向的倾角需要小于斜坡的坡脚,见图 13。

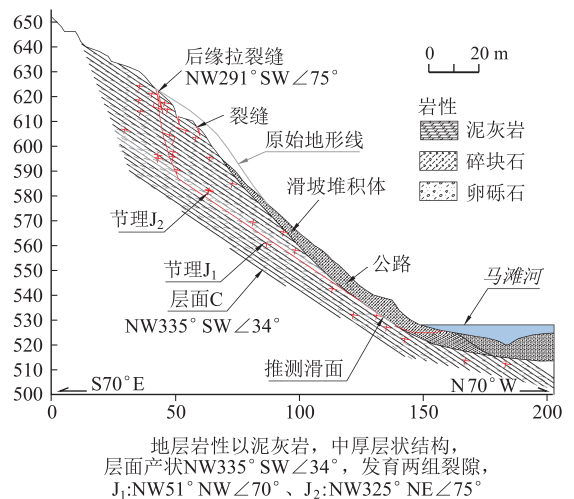
图 14 I-I'剖面

断滑体底界深度,滑坡正常基岩的岩层倾角在 34°左右,平均厚度 40 cm,后缘拉裂缝揭露产状为 NW291°SW∠75°,确定底部破坏边界主要有以下步骤:

- ① 依据最新无人机航拍测量的地形结果与原始地形线比较分析,确定碎石土分布厚度。
- ② 根据坡脚破坏边界以及岩层的倾角,确定底部滑移岩层边界。
- ③ 根据环形拉裂面位置以及后缘拉裂面的倾角,滑动走向与底部岩层组合,确定顶部滑移破坏边界。

根据上述步骤绘制滑坡 C-I-I'剖面底部破坏边界,见图 14。

I-I'、II-II'、III-III'剖面揭露的滑坡堆积位于原始公路位置堆积体厚度最大,滑坡底部破坏边界厚度变化较大,I-I'、II-II'剖面最大滑坡深度 20~22 m,III-III'最大滑坡厚度 13~15 m。

(4) 通过对滑坡形成机理及破坏边界确定的研究, 可认为该滑坡的整体性较差, 未完全解体, 暴雨、地震工况下有失稳可能性较大, 建议在施工时对滑坡进行削坡挖除, 或进行喷锚治理。

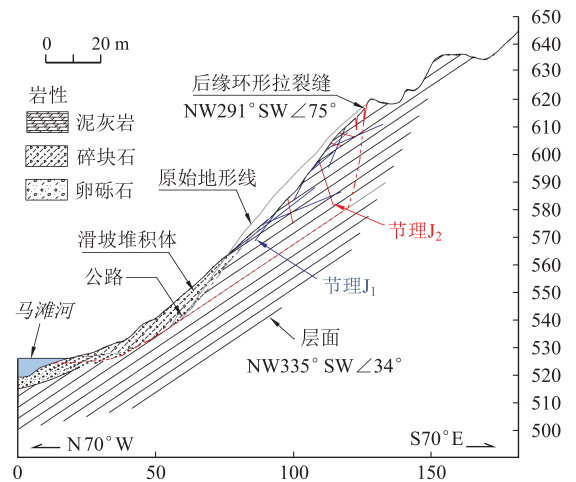
图 16 II-II'剖面

边坡中上部发育的 NE/NW 走向中倾坡内硬性结构面 J1 和 J2,与岩层层面组合,若组合边界未贯通,则以岩桥考虑,II-II'剖面见图 16。
