滇西北自然保护区低频泥石流形成条件及活动特征

摘要: 2023年8月15日, 滇西北维西县滇金丝猴国家公园响古箐暴发大型低频泥石流, 造成了响古箐下游主沟腊普河局部堵塞、景区淤埋、农田被淹及基础设施破坏等重大损失。基于响古箐泥石流特殊的自然地理条件, 经深入调查、访问, 强降雨是泥石流发生的主要诱发因素, 沟谷纵坡降大, 为水源汇集、物源启动提供了有利条件。而自然保护区植被覆盖度高、腐植层厚, 造就了特殊的沟床堆积物启动、沟岸垮塌模式、冲出物源构成及堵溃成灾模式。低频泥石流具有隐蔽性、突发性、危害大的特点, 滇西北自然保护区具备类似自然地理条件、地质环境条件的沟域, 应作为低频泥石流灾害的重点调查识别对象。

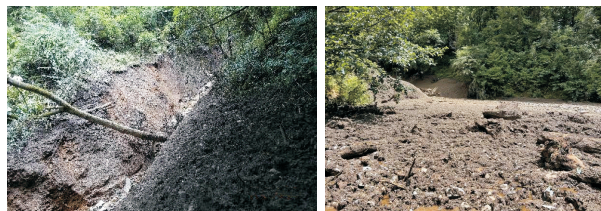
图 3 N1 支沟灾后沟道形态及堆积物

(1) N1 支沟流域面积 1.22 km²,主沟长约 2.49 km,为季节性沟谷,仅在雨后可见短时流水。源头高程 3 730 m,沟口高程 2 685 m,流域相对高差 1 045 m。海拔 3 400 m 以上为高山草甸及灌草

为主,3 400 m 以下植被茂密,多为高大乔木,人类活动微弱,沟床及岸坡为松散堆积物、腐殖质层,腐朽倒塌树木多见。泥石流暴发后,沟谷切割较深,呈“V”型,中下游沟底宽 1~3 m,上游沟底宽 0.5~1.5 m,局部沟段基岩出露。景区盘山公路通过支沟下游,冲出物主要堆积在专家别苑附近景区公路上,淤满后冲出道路,沿坡面漫流、冲刷,仅有小部分

流体在公路陡弯处冲出路面进入主沟(图 2)。流体呈黏性状态,堆积物表层呈灰黑色,夹杂大量腐殖质

及枯木,以细粒土为主(图 3、表 2)。

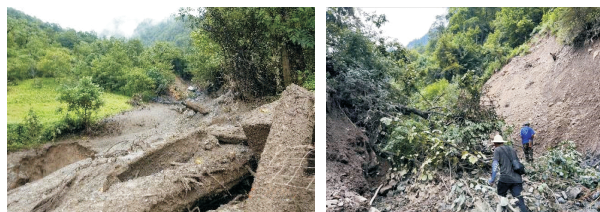
图 6 N4 支沟灾后沟道形态及堆积物

(3) N4 支沟流域面积 6.66 km^2 , 主沟长 5.76 km , 为常年流水沟谷。源头高程 4150 m , 沟口高程 2470 m , 高差 1680 m 。沟谷源头近分水岭地带冻融作用显著, 岩土体破碎, 植被以高山草甸、裸岩区为主, 中下游植被丰茂, 以高大乔木为主。沟床呈“V”型, 沟床及两岸堆积有大量松散物, 岩性以含块

石、碎石粉质黏土为主。泥石流暴发时, 沟岸冲刷及沟床侵蚀作用极为强烈, 沟底一次下切深度可达 $2 \sim 10 \text{ m}$, 局部大于 10 m 。现状沟岸发育大量坍塌体, 岸坡不稳定, 沟床内堆积大量松散物及倒塌树木, 多见沟道局部堵塞。沟口过流断面下窄、弯道大, 泥石流冲出物受阻后, 直进翻越弯道, 进入主沟(图 5)。残留堆积物以细粒土为主(表 2), 夹杂大量枯木, 流体为黏性(图 6)。

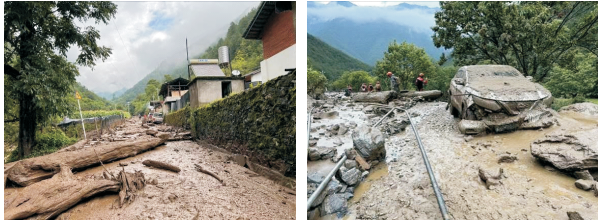
图 10 流体漫流淤堵公路

因其物源特殊,间杂大量大尺寸漂木,N4 支沟

以下至游客中心存在 4 座涵洞,过流断面不能满足漂木过流,形成局部堵塞,流体顺沟道边景区公路漫流(图 10),造成沿路居民、电力通信、饮水设施破坏。遇道路低洼地段,流向路下居民区、农田,形成淤埋。

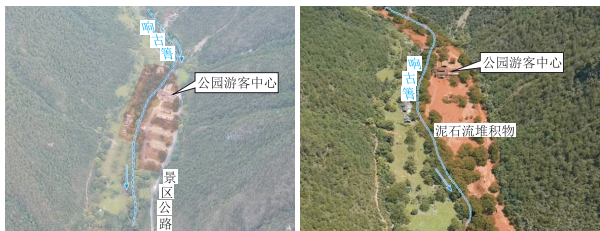
图 11 泥石流灾害前后游客中心对比照片

游客中心段沟谷宽缓,沟道纵比降小,原始沟道受景区建设影响,沟道受各种设施挤占,加之临近景区涵洞堵塞,流体扩散范围大,降速大,造成大量堆积物在游客中心区域淤堵,淤埋建筑物和停车场。2023 年 8 月 15 日暴发泥石流固体物多堆积于此段,造成景区受损严重(图 11)。

(2) 低频性和猛烈性。在长时间不发生泥石流的情况下,人们对泥石流危害的警惕性和防范意识逐渐降低,当遇到强烈的局部降雨激发作用,往往暴发大规模泥石流,来势猛烈,造成较大危害^[7]。游客中心建在 1984 年泥石流堆积体上,受灾严重,教训深刻。
