电泳槽生菌带来质量问题的分析与解决

摘要: 本文简述了一次汽车涂装生产线因电泳槽体发生微生物污染, 导致车身电泳漆膜出现明显质量问题的过程。通过对漆膜缺陷形态的细致观察, 结合电泳工艺原理进行理论研判, 并对槽液进行取样检测与分析, 最终确定微生物大量繁殖是根本原因。基于该结论, 现场通过有针对性地调整槽液 pH 至适宜范围, 并投加电泳专用杀菌剂, 有效抑制了菌体生长, 彻底消除了漆膜异常问题。本次处理过程表明, 电泳槽液的微生物控制是保证涂装质量的重要环节, 本文也为类似质量问题提供了明确的解决思路。

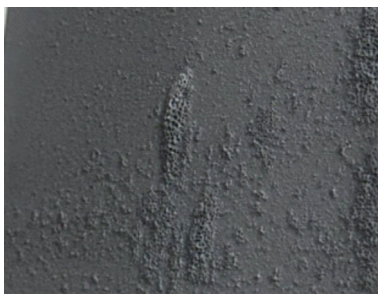
判断电泳槽是否发生微生物污染,最直观有效的方法是系统观察车身在电泳烘干前后的漆膜状态。在出电泳槽后、进入烘干炉前的湿膜状态下,若漆膜表面已出现大量细密、呈聚集分布的气泡(见图1),且这些气泡随车身上液体流动,呈现不均匀的“堆积”形态,就应高度警惕微生物污染的可能。

图1 电泳膜状态下出现的堆积型细小气泡

观察本次电泳漆膜气泡,这种空心气泡外观特殊,呈现聚集且深层的特点,无法通过表层打磨而消除,必须使用抛光机和小型号砂纸(一般先采用240目型号砂纸再采用400目型号砂纸)进行重度打磨,否则在喷涂中涂层、面涂层后会出现大面积的空心小气泡,造成防腐和外观质量的不合格。结合这种特有缺陷外观和电泳槽液pH迅速升高的情况判断,气泡是由电泳槽液生菌造成的。其产生机理与电泳沉积过程、细菌生物学特性密切相关,而污染源的出现则源于系统多个环节的管控疏漏。

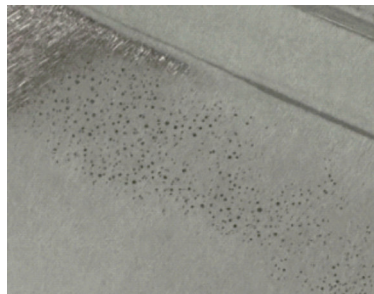
进行电泳烘干工序之后,若这些气泡未能通过流平过程逸出或消除,仍保留在干膜中,且经初步打磨后观察发现气泡为“空心”结构(即气泡底层已穿透至金属基材附近),则基本可断定问题源于电泳槽液的微生物污染。为进一步确认,常使用小型号砂纸(如240目至400目)对缺陷部位进行重度打磨。若打磨至电泳漆膜完全移除、露出钣金基材后,气泡痕迹才彻底消失,说明气泡并非表面污染所致,而是产生于电泳沉积过程中,与菌体附着及水分挥发直接相关(见图2)。这种深层空心气泡与普通因表面污染引起的气泡有本质区别。后者通常位置较浅且不呈现堆积状态,可通过轻度打磨消除,而前者根植于电泳漆膜深层,是微生物污染的典型特征。

图2 经重度打磨后仍可见的空心气泡痕迹

这类缺陷因其位置深、结构特殊,无法通过常规打磨或返修消除,一旦发生极易导致整批次车身需重度打磨,甚至报废,造成严重的物料与工时损失。
