基于 RG-PDCA 法的汽车翼子板电泳条印问题研究

摘要: 以汽车涂装为背景, 研究了汽车翼子板电泳条印问题, 并针对问题原因提出了相应改善方案。首先, 概述了 RG-PDCA 法, 并基于 RG 环节确定了翼子板电泳条印问题是影响 A 车型批量返修的主要因素; 然后, 基于 P 环节确定了 A 车型在前处理过线时发盖夹腔包裹槽液并流淌于翼子板上是该问题的要因; 最后, 基于 DCA 环节引入了翼子板引流工装从而解决了此区域电泳条印问题。本文对汽车翼子板电泳条印问题的解决提供了低成本方案。

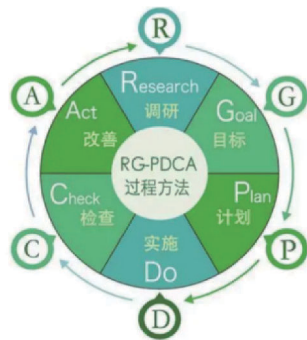
图 1 RG-PDCA 循环

RG-PDCA 法作为 PDCA 循环的进阶方法论,由日本质量管理协会在 2015 年提出 JQMA-2015-042 号技术报告,其创新性地将风险管理理论与传统戴明循环相融合。如图 1 所示的改进模型中,新增的调研(Research)环节采用 VOC(客户声音)采集、CTQ(关键质量特性)转化等工具,确保问题输入的全面性;目标(Goal)环节则引入 SMART 原则进行目标量化,具体环节内涵深化如下所述^[13]。调研环节(R):收集有关问题、机会或目标的详细信息,包括收集数据、进行调查或访谈等;目标环节(G):基于调研的结果,设定明确的、量化的和具有挑战性的目标;计划环节(P):基于目标来制定行动计划,包括明确具体的任务和责任分配,确定所需的时间、资源和其他支持;实施环节(D):按照计划实施,通过改变过程、系统或组织结构,以达到新的质量标准;检查环节(C):在实施过程中或完成后,检查实际结果是否符合预期目标;处理环节(A):根据检查结果,对成功和失败的经验进行总结,以便于改进和防止问题再次发生。

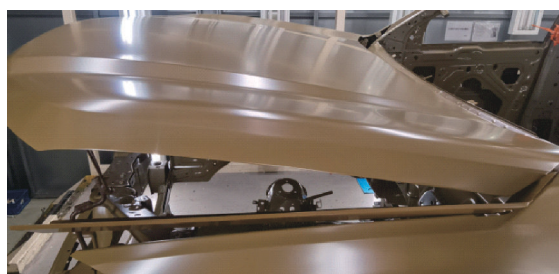
图4 翼子板引流工装模型

通过上述分析与验证,开发与设计了一款翼子板引流工装^[5],如图4~5所示。其结构由固定组件及引流组件构成,固定组件通过长、短插销与旋转卡扣的配合将引流工装固定在翼子板上沿,这样仅需将长、短插销固定到相应区域并拧紧卡扣即可实现固定牢靠,人机工程好且操作效率高;而引流组件由钣金件构成,通过多个折面的相互配合将前盖内腔两侧流淌的槽液引流至内腔中,避免了前盖夹腔残液流淌到翼子板而导致的条印问题。同时,采用了可拆卸式结构来降低引流工装的制作与维护成本,其基于模块式设计理念,将工装拆分成固定组件与引流组件用于后续单独拆卸与更换。

够逐步增加测试样本量,全面观察改善措施在不同生产规模下的效果,确保测试结果的准确性和可靠性。经过总计循环测试5000台车的严格检验,未出现因翼子板电泳条印问题导致的车辆返修情况。可知该问题得到彻底解决,本轮RG-PDCA循环改善有效。
