双馈式风力发电机齿轮故障振动诊断与失效分析

王子顺, 汪韵朗

(明阳智慧能源集团股份有限公司, 广东 中山 528400)

摘要: 针对双馈风力发电机组常见的齿轮故障问题, 采用振动分析及失效分析检测进行了深入研究。通过搭建的风电机组传动链监测系统, 首先对齿轮断裂和开裂两种典型故障进行了时域信号预处理及对比分析, 提取出啮合频率及其边带成分的特征。随后, 利用扫描电镜和能谱仪等对失效部位进行了详细的失效分析, 揭示了失效的形成机理, 特别是在开裂失效中, 发现了夹杂物对裂纹形成的影响。通过金相和化学成分分析验证了失效性质和原因。研究表明, 该综合诊断方法有效提高了风力发电机的可靠性和运行效率, 降低了维护成本, 对风电行业的设备管理具有重要意义。

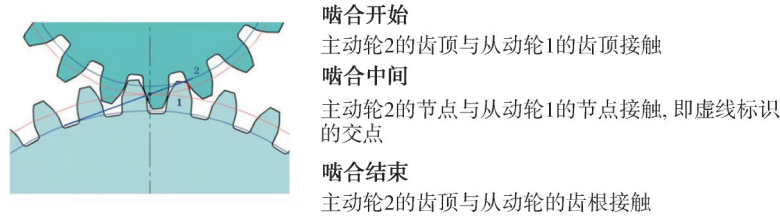
图 4 齿轮啮合的变化过程

齿轮传动系统是一个弹性的机械系统。由于其结构和运动关系, 齿轮传动中存在运动和力的非平稳性。图 4 展示了齿轮的啮入啮出过程。主动轮(标识 2)和从动轮(标识 1)在啮合时, 通过齿槽的互相

通常情况下, 啮合齿轮副的重合度不是整数, 导致在啮合过程中参与的齿对数不断变化。因此, 轮齿的综合啮合刚度会呈现周期性变化。如图 4 所示, 主动轮 2 的齿根与从动轮 1 的齿顶开始接触啮合, 此时, 主动轮 2 的弹性变形相对较小, 而从动轮 1 的轮齿弹性变形较大。随着主动轮 2 和从动轮 1 完成一次啮合过程, 主动轮 2 的弹性变形逐渐增大, 而从动轮 1 的弹性变形逐渐减小。

在整个啮合过程中, 主动轮 2 和从动轮 1 通过单齿或双齿的交替变换来实现啮合。这引起了啮合位置、啮合刚度和载荷的周期性变化, 表现为“加载”和“卸载”的过程, 同时产生啮合冲击和节线冲击等振动现象。因此, 啮合过程中的各参数都具有周期性变化的特征, 反映这一周期性特征的主要是啮合频率 (GMF) 及其高次谐波 (2XGMF、3XGMF)。齿轮的啮合频率和谐波成分由下式计算

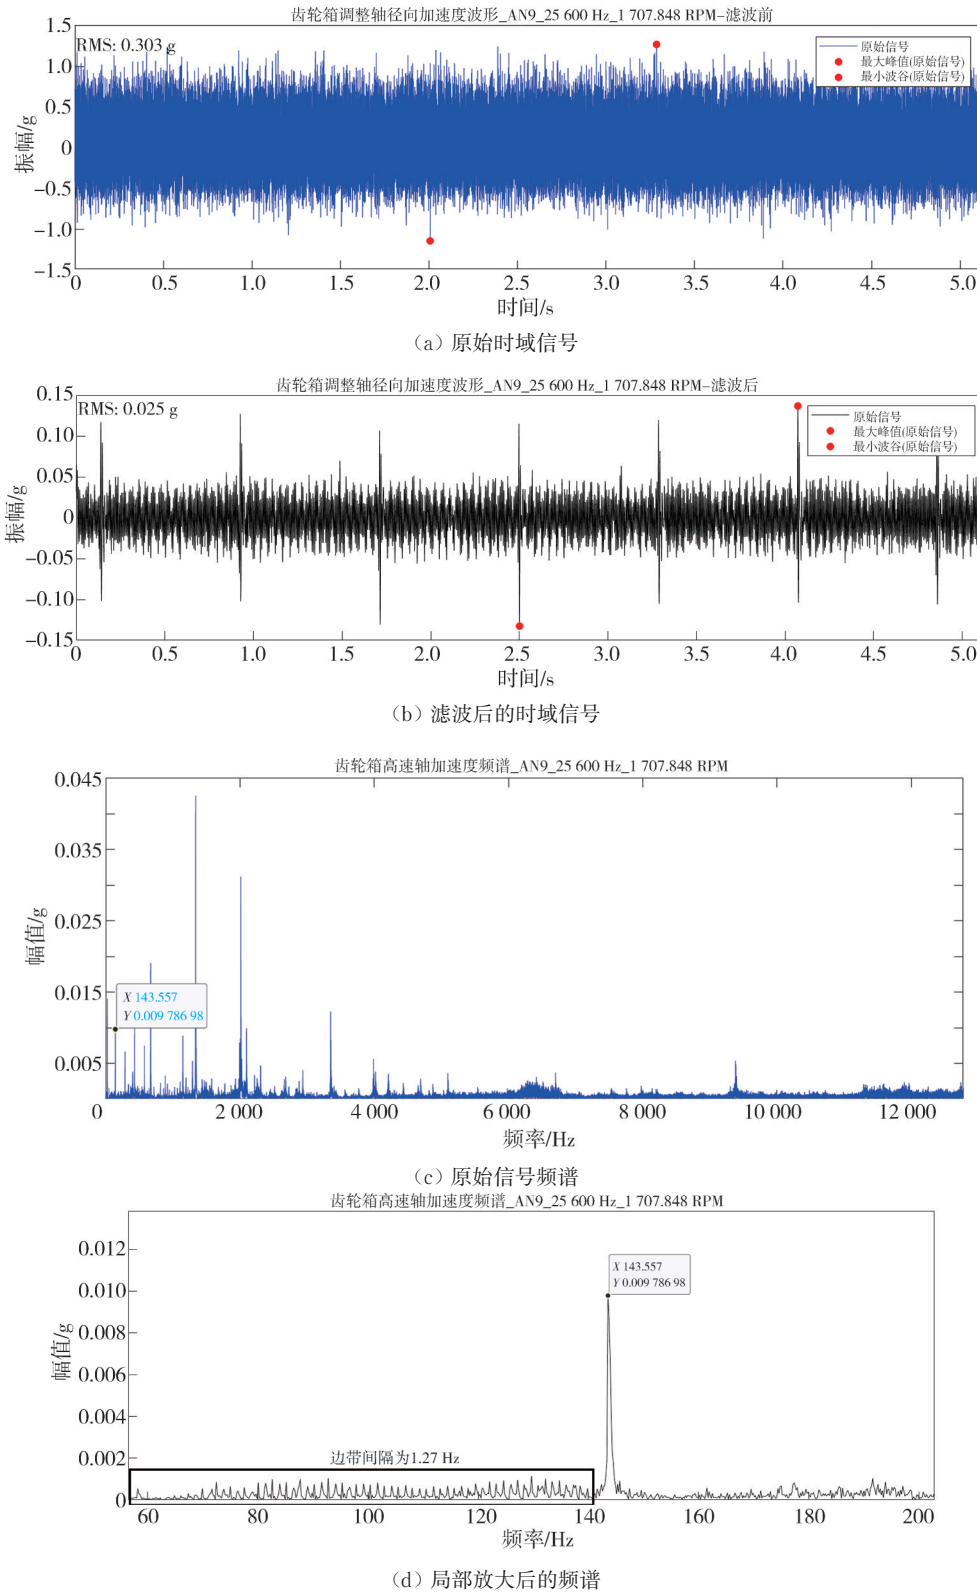
图 5 齿轮箱低速轴断齿故障时域波形/频谱

图5(a)和图6(a)显示了断齿和开裂的原始时域信号。经过滤波处理后，如图5(b)和图6(b)所示，以一倍中间级啮合频率为中心，以85 Hz为滤波带宽处理断齿和开裂的原始波形，结果在时域波形中可以看到显著的等间隔冲击信

号。其冲击间隔分别为1.27 Hz和1.284 Hz，根据采样时间计算理论可捕捉到的冲击次数分别为7次和6次，这与实际情况一致。

如图5(c)和图6(c)所示，断齿和开裂故障的原始信号频谱特征基本相似，但总体上无法明

如图 5(d) 和图 6(d) 所示, 对断齿和开裂的原始频谱进行细化分析后, 发现齿轮断齿故障的边带分布平坦且均匀, 从两倍行星轮系啮合频率附近开始, 延伸至一倍中间级啮合频率, 有时甚至延伸至两倍。而在齿轮开裂故障的边带 90~100 Hz 范围内存在明显的间断, 边带能量和组成较为稀疏。因此, 在分析低速轴大齿故障时, 首先需要对频谱进行细化, 然后对比其边带组成。同时确认滤波的中心频率和带宽。综上所述, 低速轴大齿断齿和开裂故障类型和程度的诊断主要在于分析频谱中边带的组成。

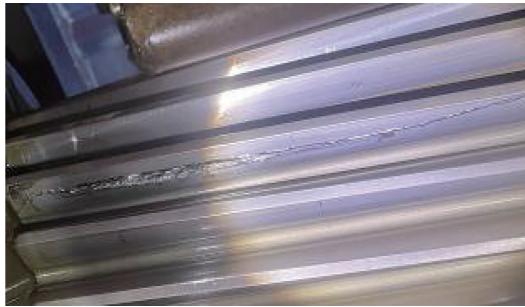
图 16 中间级小齿轮齿面裂纹

轮齿面断裂的故障。材质为 18CrNiMo7-6, 表面渗碳处理, 对失效件进行分析, 齿面开裂形式如图 16 所示。

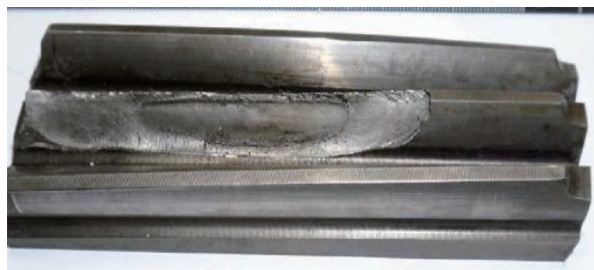
图 25 高速级小齿轮断齿宏观形貌

以该机组运行四年零一个月时发生的高速级小齿轮断齿的故障为例。材质为18CrNiMo7-6，表面渗碳处理，对失效部位进行分析，齿面断裂形式如图25所示。

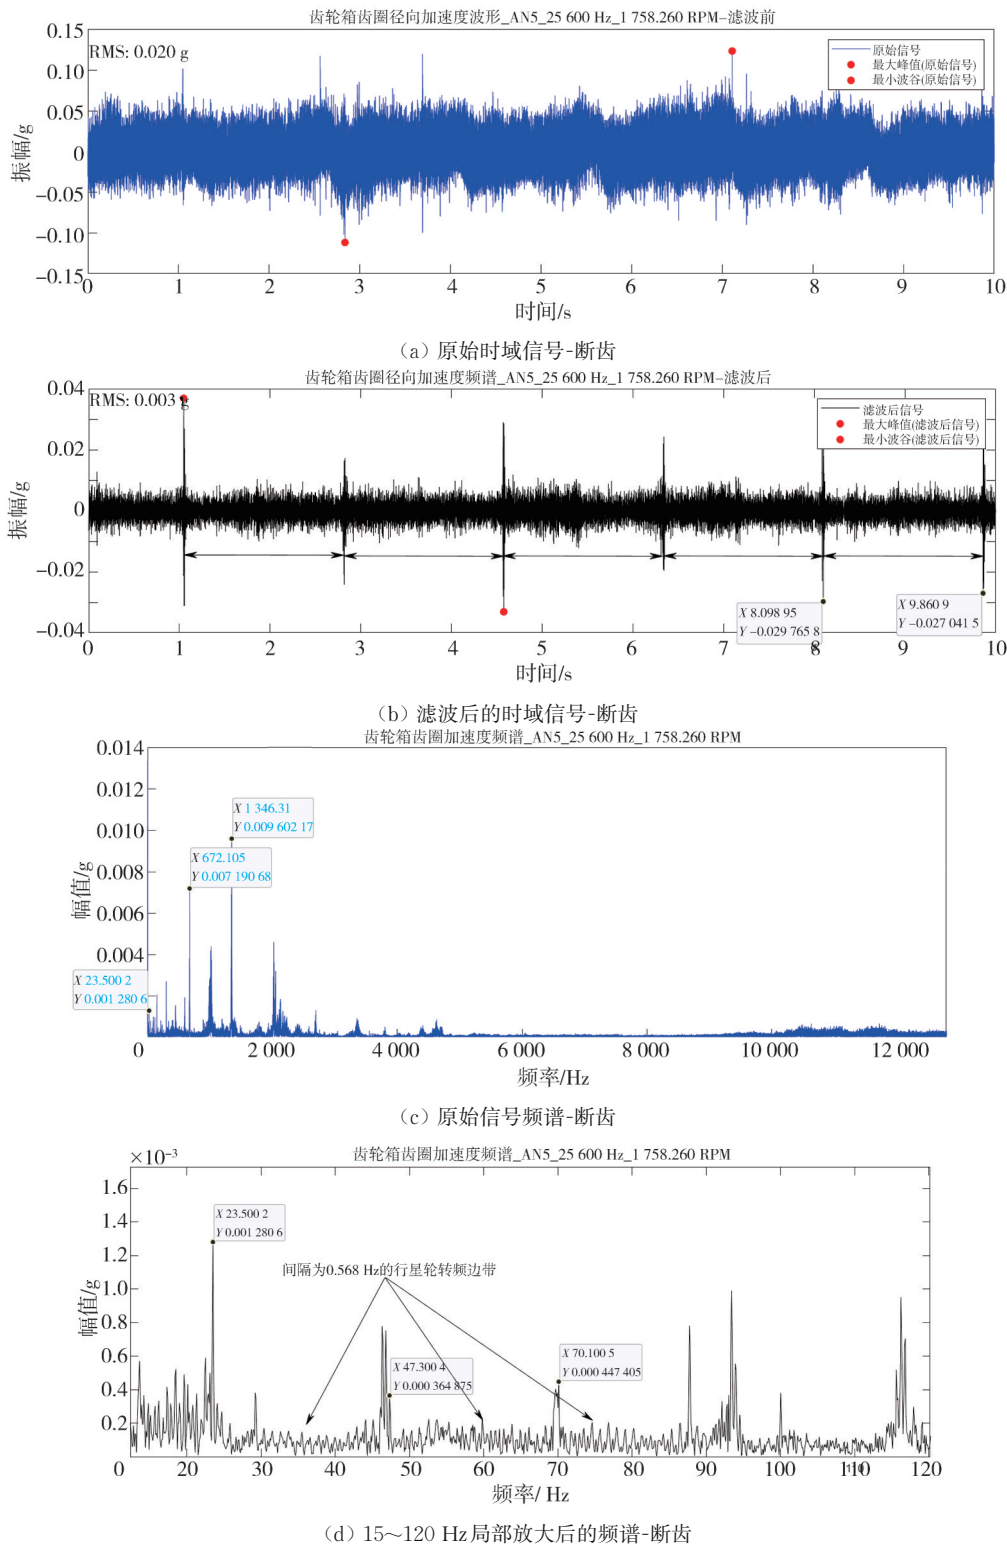
图 34 齿轮箱齿圈径向加速度时域波形/频谱

该案例机组行星轮系齿轮采用直齿齿轮,通过图 34(c)获取到了高速轴两倍的啮合频率为 1 346.31 Hz,通过反推计算输出转速为 1 756.057 r/mim,与故障记录的转速 1 758.260 r/mim 偏差为 0.126%,基本可以忽略。按照振动信号反推计算出来的转速,基于式(5)和式(6),可以得到相应的太阳轮、行星轮、齿圈转频分别为 1.054、0.564 和 0 Hz,即各个齿轮的分布式故障特征频率^[29-30]。

图 34(a)为行星轮系的行星轮断齿故障的原始时域信号。通过 125~500 Hz 带通滤波后,观察到图 34(b)呈现等间隔冲击,该频率为 0.568 Hz,对应齿轮箱行星轮转频,与理论转频偏差为 0.706%。通过计算理论可捕捉到的冲击次数,即采样时间乘以行星轮转频结果为 6 次,经核实实际与理论的冲击次数相符。

此外,滤波前原始信号的有效值是滤波后振动信号有效值的 6.6 倍。基于实际工程经验,处理低频信号故障时,若滤波后振动信号有效值相差超过 10 倍,建议重新调整滤波频段或重新评估振动信号的有效性。这种差异主要由滤波器引入的非线性失真或信号丢失所导致。

如图 34(c)所示,与其他故障类型一样,在未采取任何手段的情况下难以定位行星轮系故障。然而,通过对频谱细化(如图 34(d)所示),可以观察到振动主要集中在 23.500 2 Hz 的行星轮系啮合频率及其高次谐波振动,与理论的行星轮系啮合频率 24.224 Hz 存在 3.08% 的偏差。同时,峰值

间隔为 0.568 Hz 的行星轮转频边带主要伴随在二倍和三倍啮合频率左右。对于齿轮箱行星轮断齿故障的边带族群分布区域与低速轴大齿断齿和开裂故障相似,尽管边带成分不同,但在诊断分析过程中仍需提取峰值间隔。

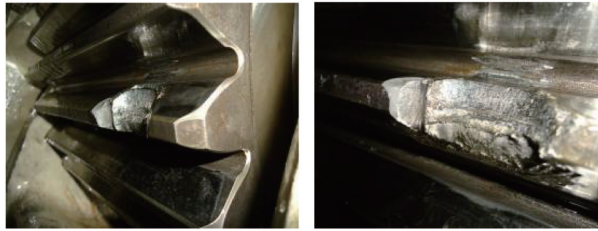
图35 齿轮箱行星轮断齿故障

基于多案例发现,行星轮故障可分为 4 类故障特征。首先是常见的行星轮转频的等间隔冲击,然后是二倍行星轮转频的等间隔冲击,即行星轮局部缺陷故障特征频率。以图 35 为例,展示了行星轮的“马蹄形”断齿故障,通过滤芯可以发现大量金属碎屑,但振动信号及时域模拟听诊均没有可疑之处。在分析马蹄形断齿时,需要考虑以下因素:

2) 若直齿齿轮仅局部断齿,其余未断齿部位齿面无损伤时,齿轮副仍能维持平稳啮合,因此不会产生明显的啮合振动冲击。

3) 若齿轮啮合存在异常振动冲击,说明齿面损伤或啮合异常;反之,即使齿面损伤,未必会产生异常振动冲击。最后一类问题涉及齿轮之间存在某个公约数值的情况,也称为“齿轮互质问题”。当其中一个齿轮出现剥落或点蚀等故障时,会对所有与其互质的齿轮产生持续影响。这类故障在加速度频谱中主要表现为振动信号出现在(1/公约数)乘以行星轮系啮合频率的高次谐波位置,并伴随着行星轮转频的边带群。在时域信号中,主要特征是行星轮转频的冲击信号。

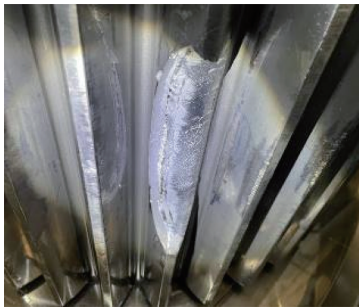
图36 行星轮断齿形貌

该机组运行五年零三个月时，发生行星轮断裂的故障。行星轮材质为 18CrNiMo7-6，表面渗碳处理。观察此断口可见断口起源于齿根处，并

向芯部扩展，贯穿整个齿部最终发生断裂，如图 36 所示。

基于以上测试结果，可判断行星轮的断裂为

过载断裂, 裂纹起源于行星轮与太阳轮啮合面的齿根处, 过载断裂的原因与齿轮箱在工作时突然受到较大的外载有关。
