喀斯特地区流域生态修复工程对水环境质量的影

——以沿河县坝坨河流域为例

庞 航, 杨洪森*

(贵州省地质矿产勘查开发局一〇六地质大队, 贵州 遵义 563099)

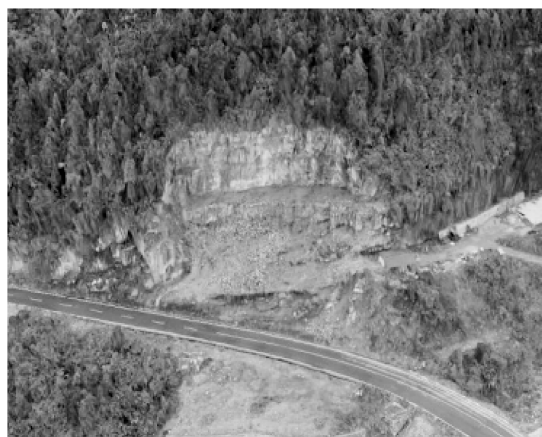
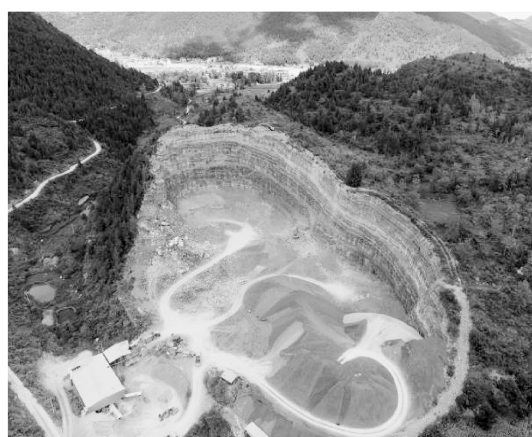
图 2 生态环境问题概况图

作为典型喀斯特峡谷区,流域内 76% 面积为碳酸盐岩出露区,石漠化呈现“斑块状加剧、轻度向中度演化”特征。客田镇、官舟镇等地因长期陡坡垦殖和樵采(图 2),原生植被覆盖率降至 18%,基岩裸露率超 40%,形成垂直生态割裂。暴雨期强径流导致年均侵蚀模数达 5200t/km²,造成上游耕地石砾化、下游河床淤高,官舟水库泥沙淤积量较 2000 年增加 40%。

(a) 陡坡垦殖

(b) 露天矿采

流域内汞、铅锌矿开采历史悠久,32 处历史遗留矿山中 17 处存在显著重金属污染。126 万 m³ 废石堆在酸雨淋溶下,汞、镉等重金属浸出浓度超标 10-30 倍,下游水体总汞浓度超Ⅲ类水标

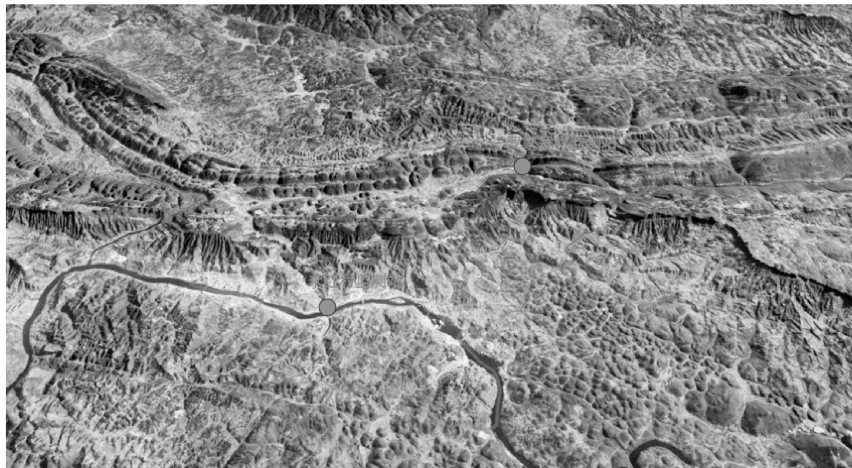
图 3 坝坨河水土保持及土地整治重点区遥感监测规划部署图

基于坝坨河流域生态修复工程特点,构建“天空地一体化”监测网络体系。天空端利用卫星遥感技术,如图 3 所示,定期获取植被覆盖度、石漠化动态、土地利用变化等数据;地面端部署水质自动监测站、土壤墒情监测仪、气象站等设备,对氮磷浓度、水土流失量、水文特征等关键指标进行实时监控。重点在矿山修复区、河道治理区、石漠化敏感区设置 12 处固定监测点,每季度开展生态系统服务功能评估^[13,14]。
