牵引销铸钢缺陷的激光熔覆研究

摘要:以牵引销用铸钢(25号钢)为基体,利用激光熔覆技术熔覆奥氏体不锈钢涂层,采用光学显微镜、扫描和透射电镜、X射线衍射仪对熔覆层的组织和结构进行分析和表征,利用显微硬度计和磨损试验机对其硬度和磨损性能进行测试。结果表明:奥氏体不锈钢熔覆层由等轴晶、树枝晶和平面晶组成,热影响区由马氏体和索氏体组成。熔覆层树枝晶内为 γ 相,树枝晶间由 γ 相和碳化物 Cr_3C_2 构成。显微硬度自熔覆层—热影响区—基体,依次递减为 $310\text{ HV}_{0.1}$ — $280\text{ HV}_{0.1}$ — $170\text{ HV}_{0.1}$ 。25号钢基体为黏着磨损和磨料磨损,熔覆层为磨料磨损;磨损1 h后熔覆层的耐磨性能是25号钢基体的2倍。

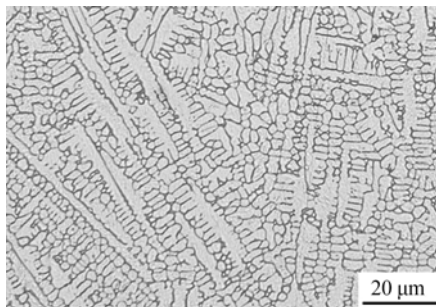
图 2 为熔覆层(CL)组织的扫描电镜图像。在激光熔覆过程中,激光束是一个能量分布不均匀的高斯热源。在加热和冷却过程中,不同的加热和冷却速率会导致每个区域的组织形态不同。根据凝固理论,固液界面稳定性(G/R)因子决定了熔覆层组织的生长形态,其中 G 为温度梯度, R 为凝固速率。从熔覆层上部与底部的显微组织可以看出,熔覆层上部主要由等轴晶和树枝晶组成,熔覆层底部主要由单一粗大的柱状晶组成,其生长方向基本垂直于熔合线,这是因为在熔覆的过程中垂直于熔合线的方向散热更快,熔合线区域的组织由平面晶组成。

(a) 上部

(b) 底部

图 2 熔覆层显微组织

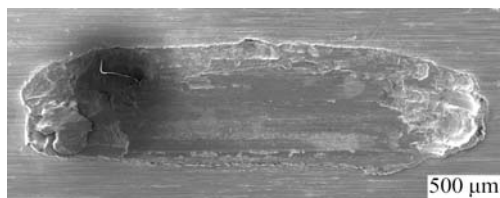
按照磨损机理可以将磨损分为疲劳磨损、冲蚀磨损、黏着磨损、磨料磨损等。一般来说,磨损行为往往是某一种机理起主要作用,多种机理同时进行的。图 8 分别为基体与奥氏体不锈钢熔覆层磨损 1 h 后的磨损形貌。从图 8 可以看出,基体材料磨损后的犁沟较深且有一定程度的塑性变形,边缘部位黏着现象比较明显,是典型的黏着磨损和磨料磨损特征,这是因为基体硬度较低,在磨损过程中出现剥落坑。奥氏体不锈钢熔覆层的磨痕较浅,有少量脱落痕迹,主要为磨料磨损,这是由于激光熔覆快速冷却使奥氏体不锈钢熔覆层组织变细,在磨损过程中起到了支撑和连接耐磨增强相的作用,熔覆层中韧性较好的 γ 相和硬质相 Cr_3C_2 联合作用,提高了其耐磨性能。

(a) 基体

(b) 奥氏体不锈钢熔覆层

图 8 磨损 1 h 后的扫描电镜形貌
