• 滑坡堰塞湖灾害机理与防控 •

降雨及库水联合作用下膨胀土滑坡变形机理研究

Study on the Mechanism of Landslide Promotion of Expansive Soil Under the Combined Action of Rainfall and Reservoir Water

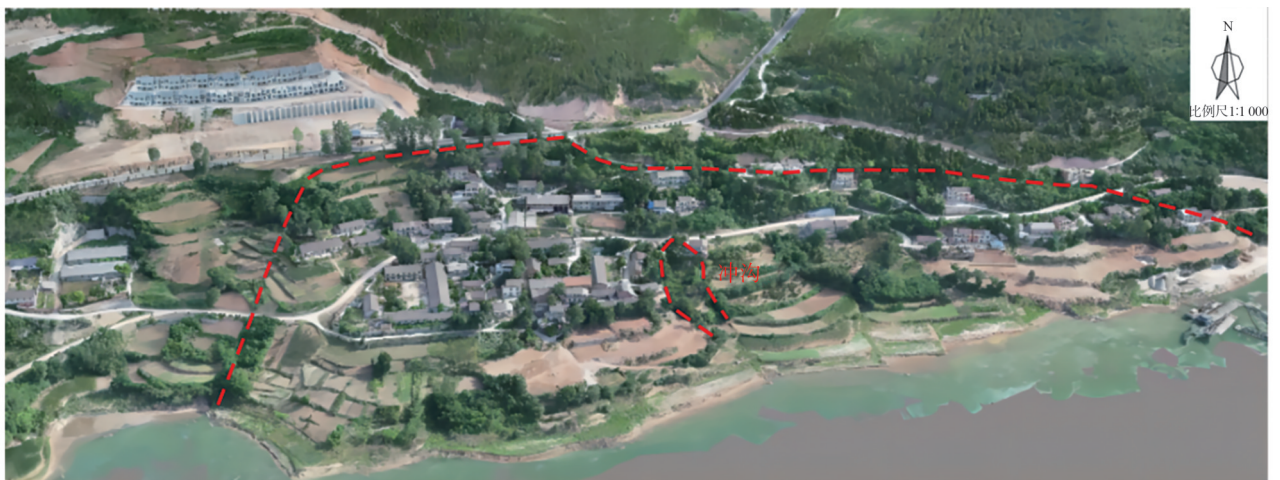
图1 金岗村滑坡全貌

金岗村滑坡位于郧阳区城关镇金岗村2、3组。中心地理坐标为东经110°44'56.1"、北纬32°51'27.3"。滑坡所在区域总体地势北高南低,分布高程为152.0~220.5 m,前后缘最大相对高差为68.5 m。主滑方向为185°,坡度为15°~25°,平面形态为向南不规则的舌形,纵向长约为270 m,后缘宽约为570 m,中部至前缘宽为670~740 m,面积约为 $17.2 \times 10^4 \text{ m}^2$,厚为10.3~15.6 m,平均厚为12.0 m,规模为 $206.4 \times 10^4 \text{ m}^3$,是一个大型土质滑坡,滑坡全貌、工程地质平面及西段1-1'地质剖面图,分别如图1、2(a)、3所示。滑坡中前缘发育一个冲沟,横向上将滑坡分割为东西两段。东段地形纵向上呈多级坎状,坡体经人工改造强烈,台阶高一般为1~5 m,宽为10~50 m不等。西段坡内居民密集。东、西段均有膨胀土分布。

Fig. 1 Aerial photo of Jinggang Village landslide

以滑坡中部冲沟 (图 1) 为界, 对西侧钻孔 (ZK06~ZK10) 和东侧钻孔 (ZK11~ZK16) 进行取样, 0~5 m

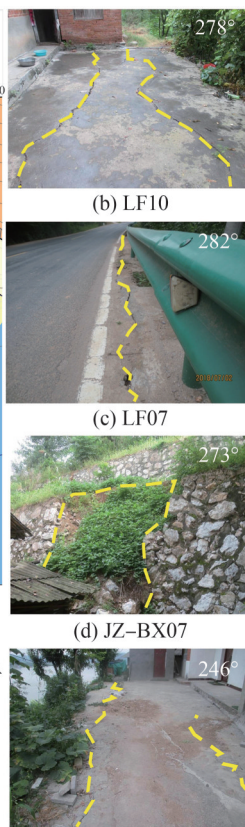
图 2 金岗村滑坡工程地质平面

(a) 金岗村滑坡工程地质平面图

Fig. 2 Engineering geological plan of Jingang Village landslide

滑坡区域高程在 185~205 m 范围内的居民区受到主要由膨胀土的胀缩性引发的宏观变形破坏,表现为不均匀的竖向或水平的胀缩变形,造成位移、开裂、倾斜,甚至破坏,且往往成群出现,多为房屋及道路开裂变形、挡墙变形、地坪隆起等,见图 2(b)~(e)。

通过现场调查发现,2017年10月,金岗村滑坡前缘出现拉张裂缝 LF10,长度为 20 m,宽度为 2~10 cm,深度为 15 cm,如图 2(b)所示,说明在早期库水和降雨作用下,滑坡的早期变形集中于前缘区域。2018年雨季,滑坡中后缘开始出现明显的变形迹象(LF07),长度为 40 m,最大宽度为 5 cm,变形有向中后部延展的迹象,如图 2(c)所示,说明降雨对滑坡的影响是整体性的。另外,滑坡的局部陡坎处极易受蠕滑影响而产生浅层破坏,破坏规模一般在 20~100 m³不等,如图 2(d)所示。同时,受膨胀土的胀缩性及滑坡整体蠕变影响,坡体上发育众多横向地表裂缝,例如,位于滑坡左侧高程 180 m 附近的裂缝 LF08,走向 65°,平面形态呈折线型,裂缝长度为 12 m,宽度为 1~2 cm,可见深度为 2~3 cm,如图 2(e)所示。这些发育的地表裂缝会明显增加降雨入渗量,导致金岗村滑坡持续变形。

滑坡体上共布设 8 个 GNSS 监测点 G1~G8,外围设置 1 个雨量计。滑坡布设深部位移监测、地下水位监测,布设位置见图 2。图 5 展示了滑坡从 2017 年 12 月 12 日至 2020 年 12 月 12 日期间地下水、降雨、库水位与裂缝变形、地表位移的关系。

室内试验选取滑坡主滑方向上的典型剖面1-1' (图2)建立二维斜坡试验模型,该模型不考虑滑坡的边界形态、微地貌等。根据滑坡结构特征将模型自上而下分为滑体、滑带和滑床。滑坡模型试验水平长度为2.77 m,前后缘高差为0.51 m。从前缘到后缘依次设置3个竖向监测剖面,每个观测剖面设有含水率传感器和

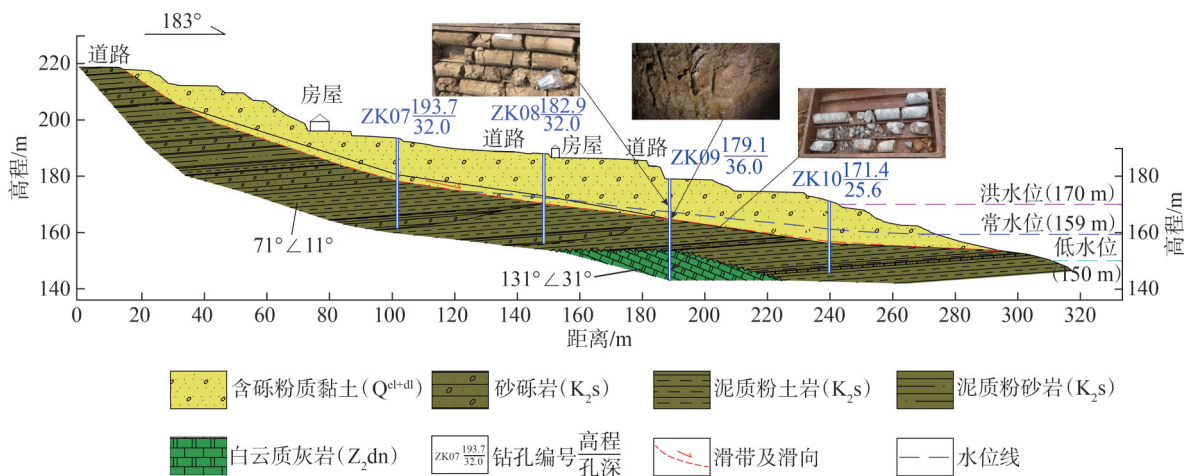
图 3 金岗村滑坡西段 1-1'地质剖面

滑坡滑体主要组成物质为含砾黏土及含砾粉质黏土,黄褐色,稍湿,呈可塑~硬塑状,砾石含量为10%~30%,岩土结构松散,透水性中等,富水性一般。滑体纵向上中部厚两端略薄,横向上西侧厚东侧略薄,滑体整体

厚度变化差异较大,如图3所示。滑带厚为15~30 cm,浅黄色,黏感强烈,饱水、可塑,手可轻易搓泥条。受变形挤压,土层稍密,透水性差。滑坡滑床主要为白垩纪粉砂岩、粉土岩、砂砾岩互层,以及震旦纪白云质灰岩。

Fig. 3 Geological section 1-1' in the western section of Jingang Village landslide

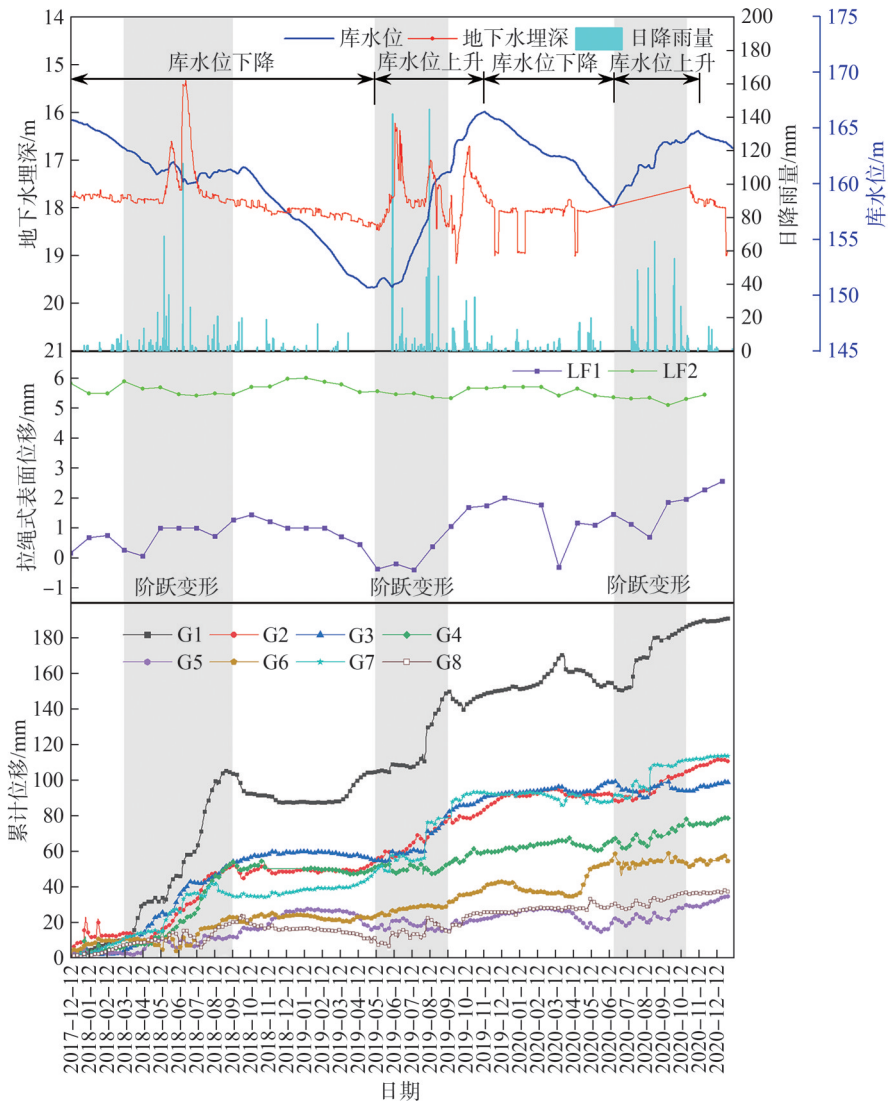
图 5 监测点累积位移与降雨-库水位-地下水曲线

金岗村滑坡的地下水整体变化趋势与库水变化趋势近似,并在 16.5~18.5 m 附近波动。同时,也明显受到降雨影响。而 2018 年 5 月 17 日和 2018 年 6 月 18 日的持续强降雨,显著提升了地下水位,特别是 2018 年 6 月 18 日的强降雨,使地下水位上升至 15.3 m 附近,随着降雨停止,水位回落。

整个监测周期内,滑坡出现 3 次明显的“阶跃”变形(图 5 阴影区域)。第 1 次出现在 2018 年 3 月 12 日—2018 年 9 月 12 日,1-1' 监测剖面的 G1、G4、G7 分别发生位移 93.63、48.39、26.82 mm,对应的最大位移速率为 5.06、

Fig. 5 Accumulated displacement of monitoring points and rainfall-reservoir level-groundwater curves

1.26、3.03 mm/d。第 2 次出现在 2019 年 6 月 12 日—2019 年 9 月 12 日, G1、G4、G7 分别发生位移 40.52、4.72、21.72 mm, 对应的最大位移速率为 9.19、3.76、6.52 mm/d。第 3 次出现在 2020 年 6 月 12 日—2020 年 10 月 12 日, G1、G4、G7 分别发生位移 29.53、9.42、22.73 mm, 对应的最大位移速率为 6.46、2.20、7.75 mm/d。

由此可见, 滑坡前缘 G7 的位移量大于滑坡后缘 G4, 滑坡在一定程度上呈现牵引性破坏的特征。第 1 次“阶跃”变形发生于 160 m 水位持续运行阶段, 后两次“阶跃”发生于水位上升阶段, 这 3 个阶段均有持续的强降雨。同时, 在两次库水位下降阶段, 滑坡各监测点整体位移变形较小, 仅在小范围内上下浮动。分析可知, 由于滑坡滑体主要以含砾粉质黏土为主, 透水性很弱, 富水性一般, 在库水下降时, 坡体内的水不易于排出, 地下水位变化幅度不大, 但其库水下降时产生的指向坡外的动水压力驱动滑坡前缘产生持续性

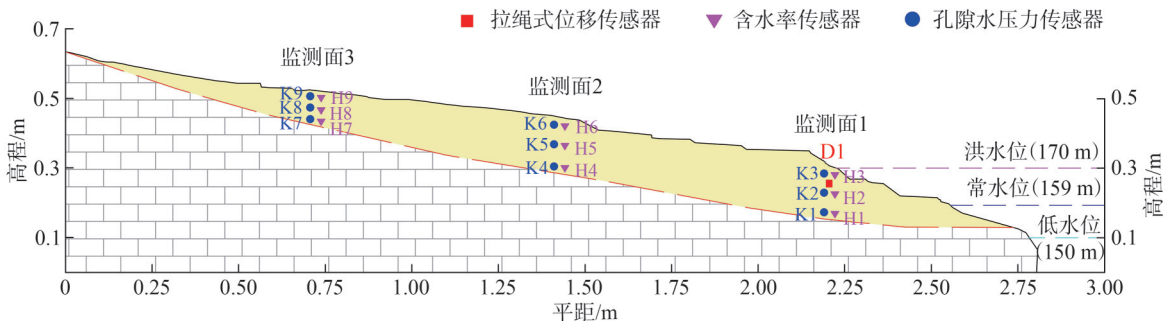
图7 监测剖面与传感器位置布设

孔隙水压力传感器,同时,在滑坡模型浅表布置位移传感器。模型试验中,布设9个孔隙水压力传感器K1~K9、9个含水率传感器H1~H9、1个拉线式位移传感器D1。监测剖面及各传感器位置如图7所示。其中:孔隙水压力传感器量程为 ± 10 kPa,精度为 $\pm 0.1\%$ F.S.。土壤含水率计量程为0~100%,精度在0~50%范围内为 $\pm 2\%$,精度在50%~100%范围内为 $\pm 3\%$ 。拉线式位移传感器量程为0~2 000 mm,最大拉线速度为1 000 mm/s,测量精度为 $\pm 0.05\%$ F.S.,分辨力无限小。

Fig. 7 Monitoring profile and sensor location layout
