基于 PFMEA 分析法解决 V80 车型 B 柱涂装灰粒问题

周金波

(上汽大通汽车有限公司无锡分公司, 江苏 无锡 214107)

Based on PFMEA Analysis Method to Solve the Ash Particle Problem of the B-Column Painting of V80-Vehicle

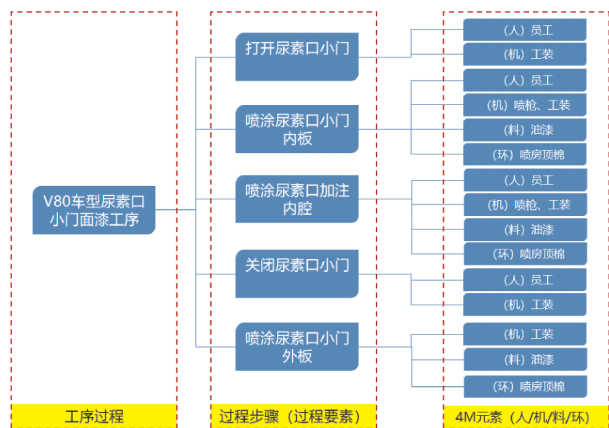
图 3 尿素口小门面漆过程的结构树

尿素口小门面漆工序的技术要求如下:1)打开尿素口小门,小门未开启前是通过工装临时固定闭合过线的;2)人工喷涂尿素口小门内板,内板属于非包覆区,要求喷涂均匀;3)人工喷涂尿素口加注内腔;4)关闭尿素口小门,将小门重新固定在工装上,避免后续过线时打开;5)机器人喷涂尿素口小门外板。

结合尿素口小门面漆工序分析,得到相关部分的结构树,见图 3。通过结构化分析,增加了过程步骤与 4M 元素(人/机/料/环)分析,见表 2。
