新建压力容器无溶剂涂层冬季施工失效原因分析及解决措施

摘要: 通过对现场防腐涂料、压力容器设计、基材表面处理、施工工艺、养护工艺等进行全面分析研究, 确定出现涂层失效的原因并提出具体失效解决方案, 改进后涂层附着力良好、表面光泽度高, 达到涂层质量要求。

Failure Cause Analysis and Solution of Solvent-free Coating on the New Pressure Vessel During Winter Construction

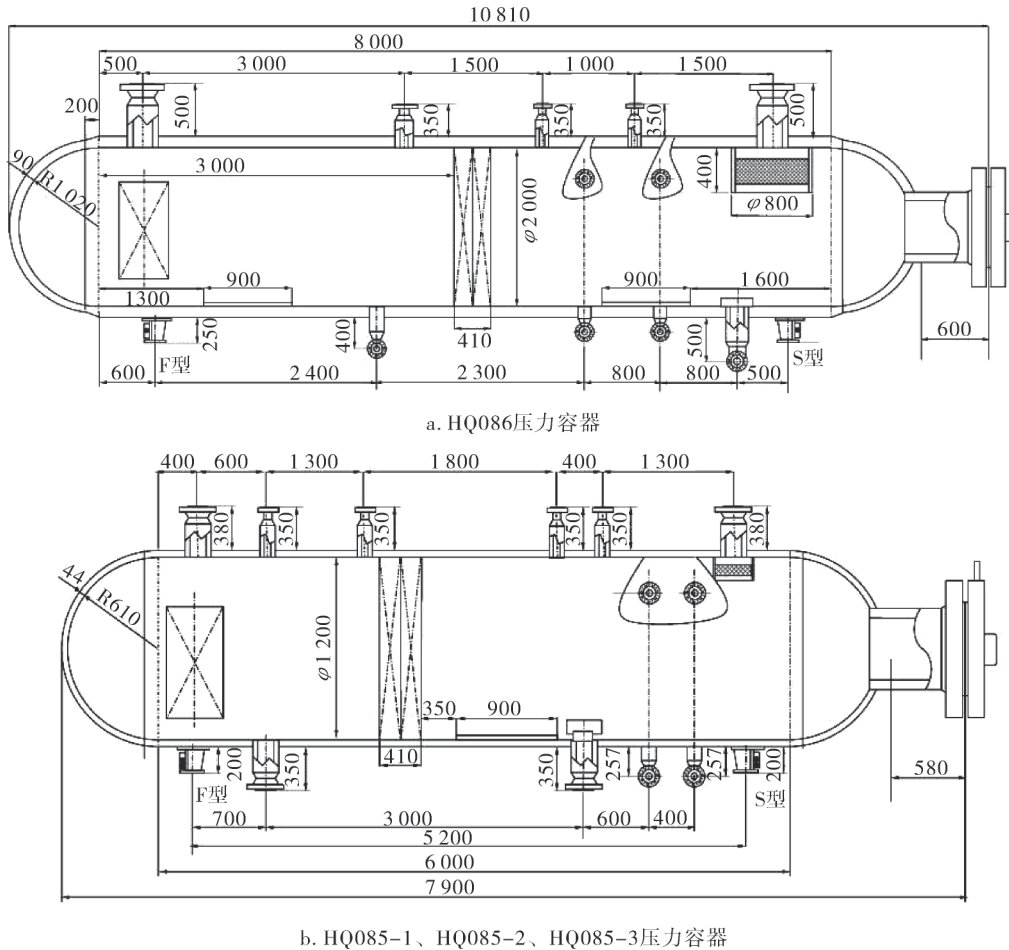
图 1 不同气液分离器尺寸示意

器型号为 HQ086, 容器尺寸为 $\varphi 2\ 000\ \text{mm} \times 10\ 810\ \text{mm}$, 如图 1a 所示。3 台压力容器型号分别为 HQ085-1、HQ085-2、HQ085-3, 容器尺寸一致, 为 $\varphi 1\ 200\ \text{mm} \times 7\ 900\ \text{mm}$, 如图 1b 所示。

HQ086 容器设计压力 20 MPa, 设计温度 85 °C, 工作介质为集输气液两相流, 具有高 CO₂、高 Cl⁻、低 pH 的腐蚀环境特点; HQ085-1 容器、HQ085-2 容器、HQ085-3 容器设计压力均为 15.5 MPa, 设计温度均为 78 °C, 工作介质为集输气液两相流, 具有高 CO₂、高 Cl⁻、低 pH 的腐蚀环境特点。
