异质材料修复K403叶片界面组织及力学性能研究

摘要: 以K403损伤叶片为基体,采用激光熔覆IN718合金粉末对熔覆层和基体结合的界面区域进行修复再制造.基于正交试验对激光熔覆IN718合金工艺进行优化,研究工艺参数对熔覆层成形尺寸和质量的影响规律,分析修复界面区域的组织特征以及裂纹形成机制.结果表明,裂纹从基体区萌生并向熔覆层扩展,裂纹萌生位置受熔池形状影响,裂纹数量与熔合区形貌相关;热处理后,熔覆层晶粒间的析出相由颗粒状Laves相转变为针状 δ 相,界面区域实现冶金结合;热处理对K403基体影响不大,但使界面区域硬度过渡更为平滑,熔覆层硬度提升近50%,热影响区宽度约为2.1 mm;抗拉强度达731.7 MPa,伸长率为3.7%,断裂类型是以脆性断裂为主的准解理断裂.

Study on Interface Microstructure and Mechanical Performance of K403 Blade Repaired with Heterogeneous Material

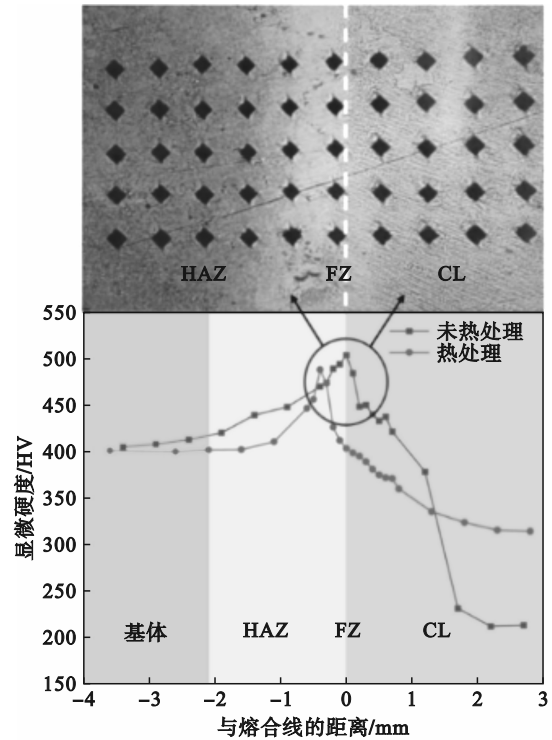
图 9 热处理前后界面区域显微硬度曲线

Fig. 9 Microhardness curves of interface area before and after heat treatment

热处理前后的IN718熔覆层界面区域显微硬度曲线如图9所示.为了便于分析,将熔覆层与基体相结合的界面熔合线位置定义为水平方向上的原点;水平方向值为负时表示此时取点位置在基体内,值为正时表示在熔覆层内取点.从显微硬度曲线中可以看出,试样截面被划分为基体区、热影响区和熔覆层区,这与图8扫描电镜中界面整体形貌划分是一致的.通过对比热处理前后试样的硬度变化曲线可以直观看出,基体及热影响区的平均硬度高于熔覆层.IN718的标准热处理制度使得热影响区内基体硬度稳定得更快,而对热影响区以外基体的硬度影响不大,硬度值均稳定在400 HV左右.此外,热影响区和靠近熔合线附近熔覆层中的硬度均高于基体的硬度,且热处理前后最大硬度均在热影响区内,热处理前最大硬度为503.7 HV,热处理后最大硬度为488 HV,降幅约3%.在熔覆层中,热处理以后熔覆层平均硬度为320 HV,而未热处理的熔覆层平均硬度为220 HV左右,硬度提升约45%.

图11为K403基体和热处理前后IN718熔覆层与基体界面断口形貌.热处理前断裂位置在IN718一侧,断口内均为韧窝,且有少量气孔和未熔颗粒,是典型的韧性断裂.热处理后断裂位置在K403一侧,断口边缘没有剪切唇,断口比较平直,断口内未见明显缺陷,但在断口处发现大量撕裂韧窝和解理平面,这与K403基体断口相一致,因此热处理后的试样是以脆性断裂为主的准解理断裂.对断裂后的拉伸件纵截面进行观测,见图11d.可以看出,断裂位置发生在基体上且位于距熔合线约1.5 mm处,通过对比图9界面区域硬度变化曲线可知,断裂位置位于热影响区.
